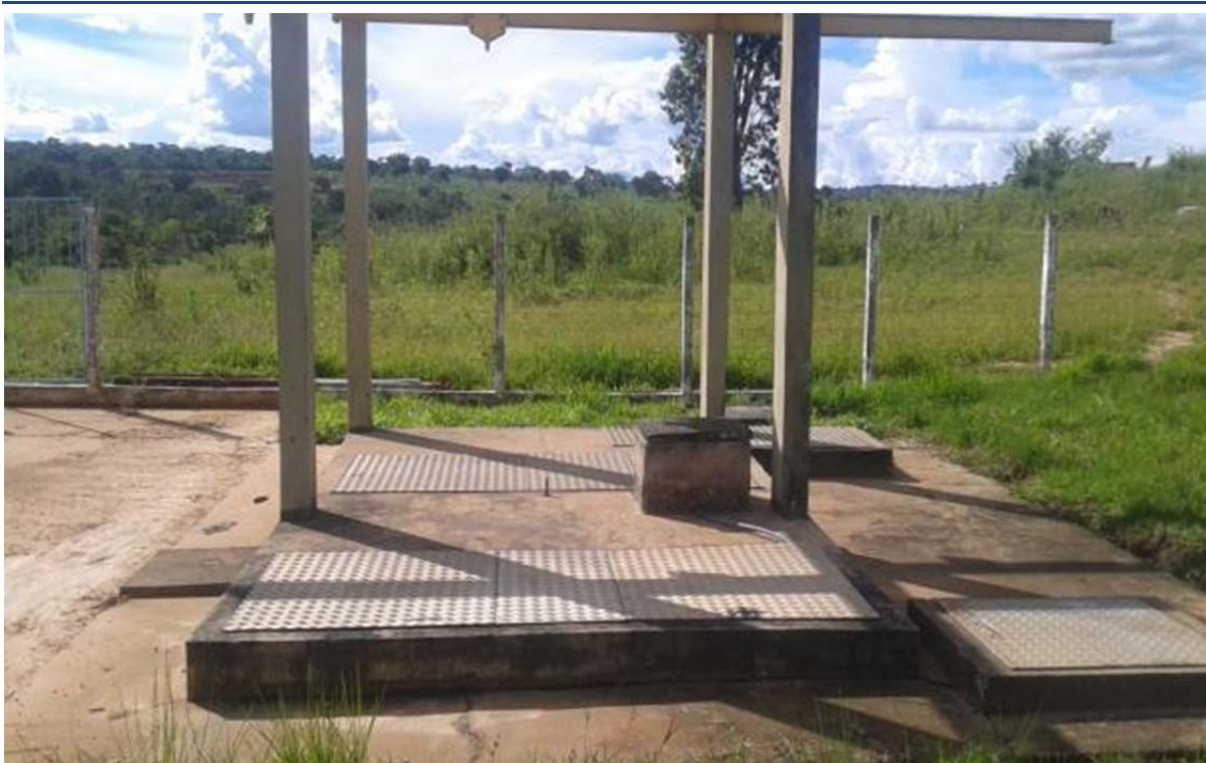
Figura 64. Caixa de bombas de recalque para encaminhamento do efluente - 25/02/2015.

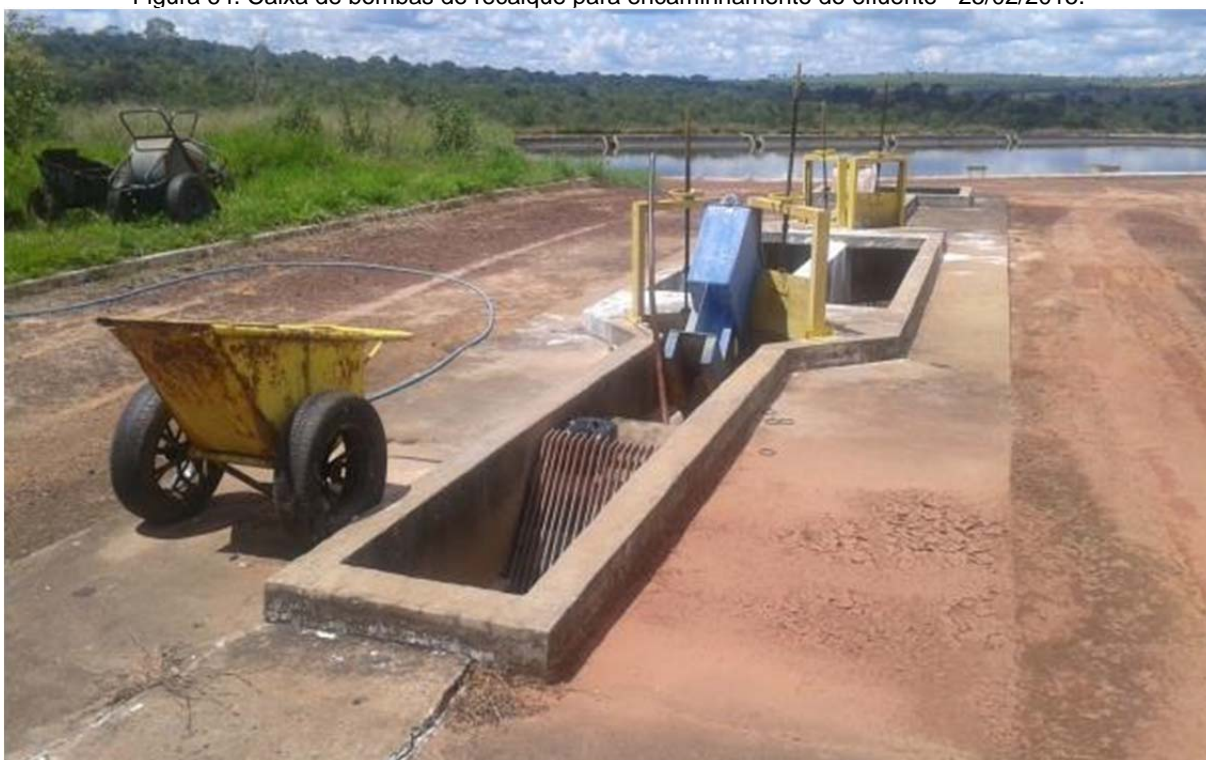
Figura 65. Início do tratamento preliminar com gradeamento - 25/02/2015.

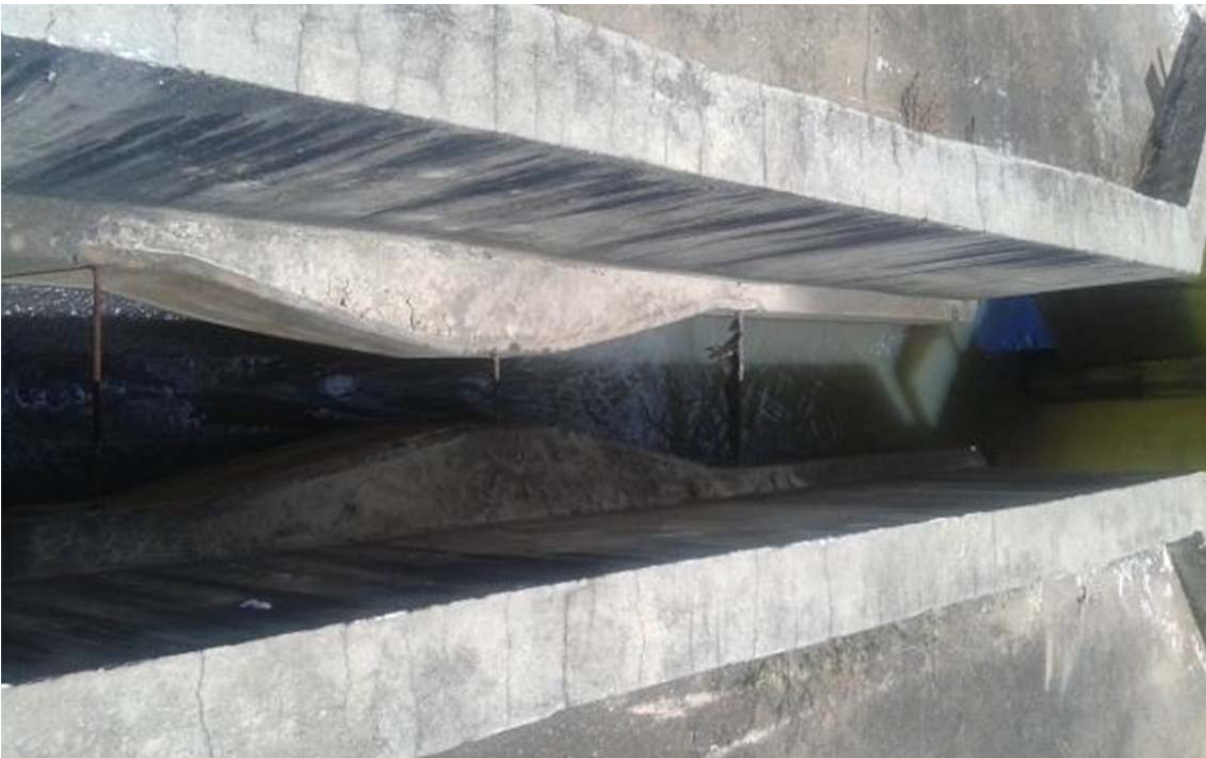
Figura 66. Calha Parshall - Medidor de Vazão (entrada do efluente) - 25/02/2015.

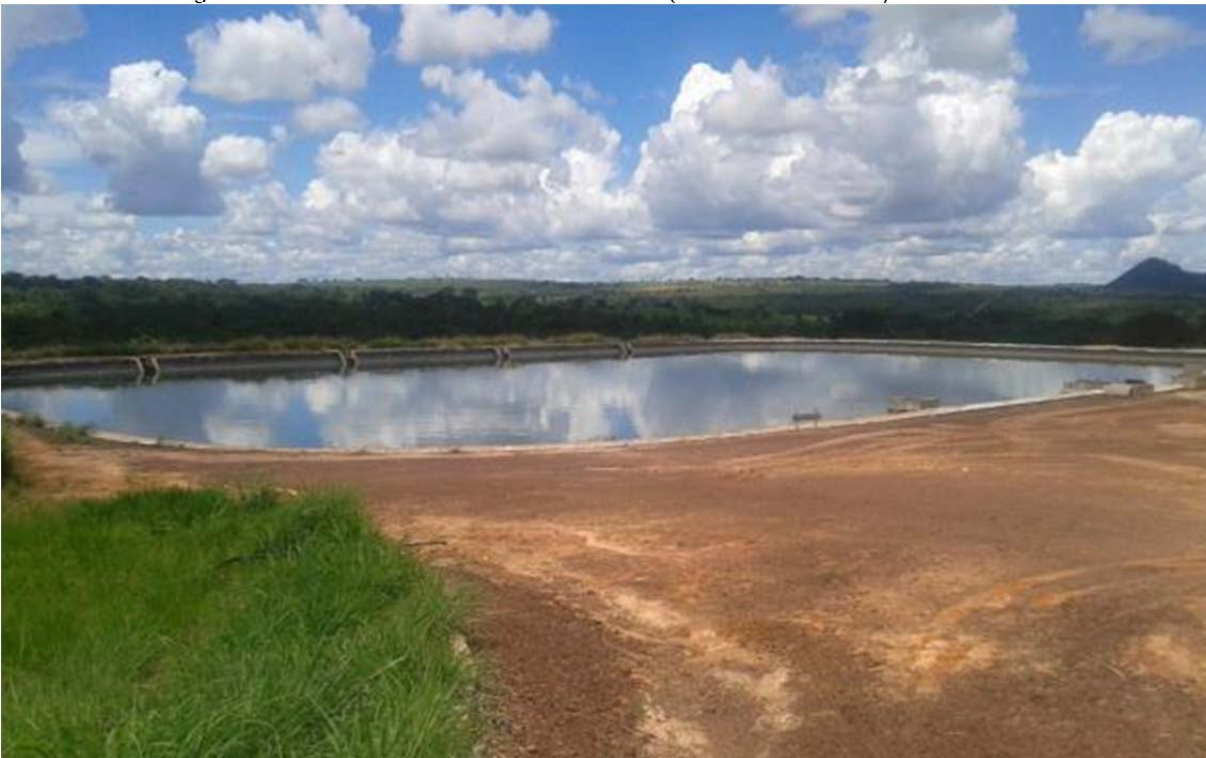
Figura 67. Lagoa Anaeróbia A - 25/02/2015.

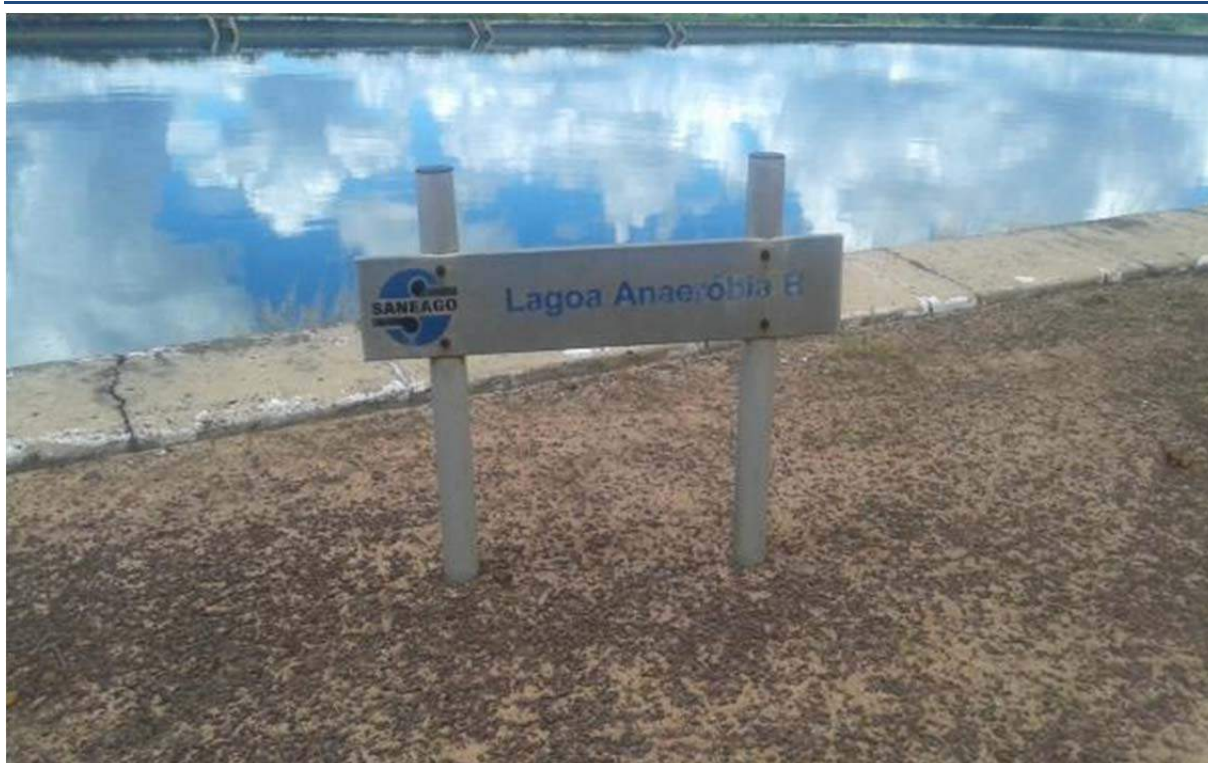
Figura 68. Lagoa Anaeróbia B - 25/02/2015.

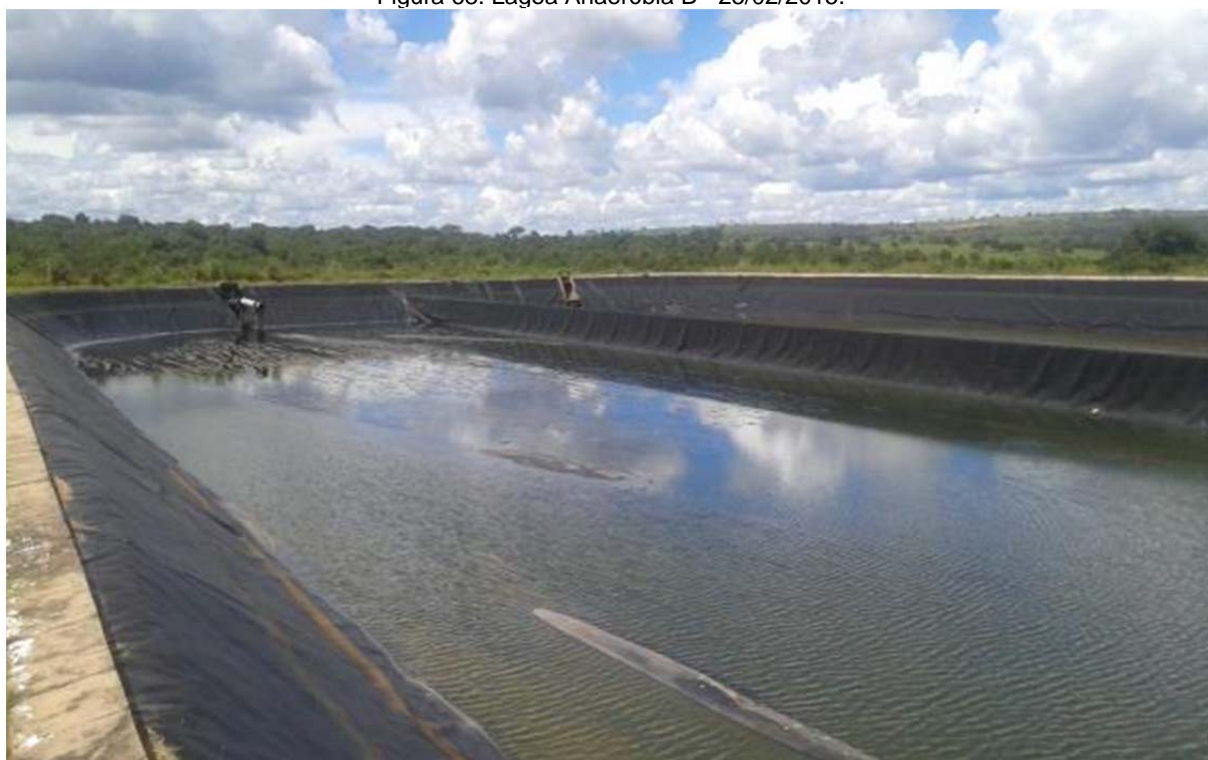
Figura 69. Lagoa Facultativa I estava desativada no momento da visita técnica - 25/02/2015.

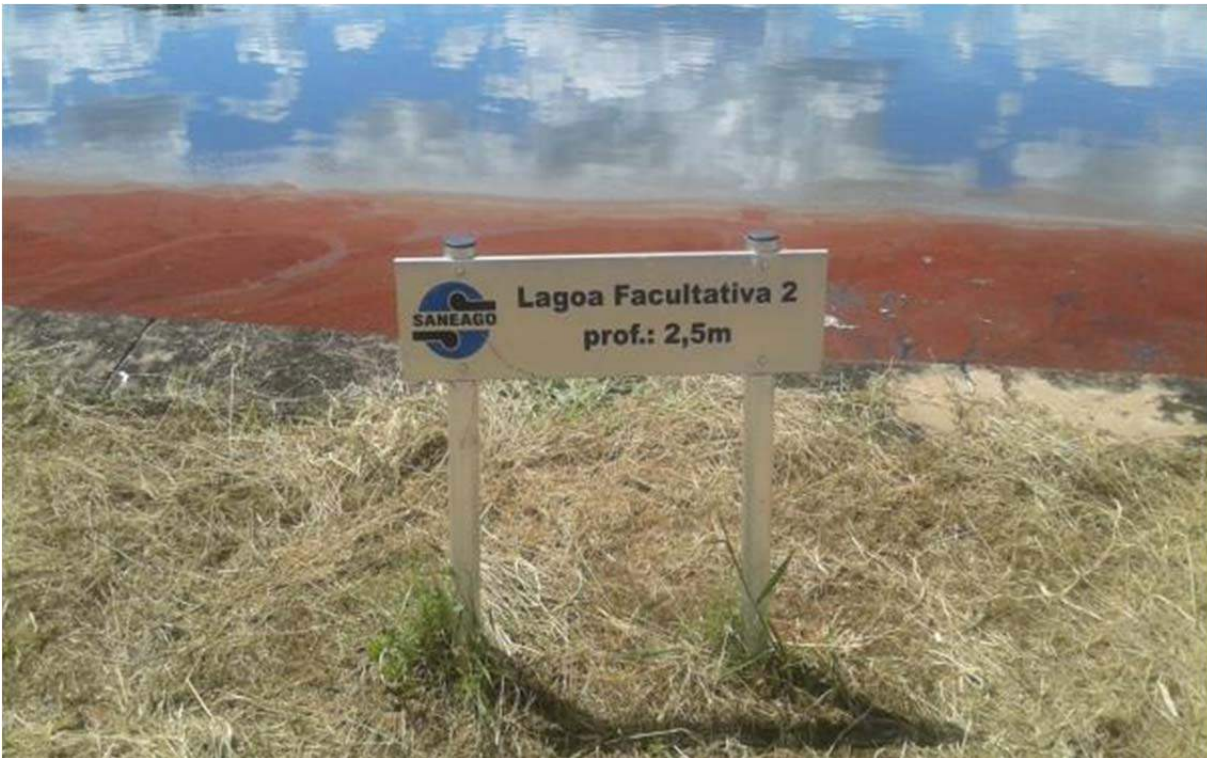
Figura 70. Lagoa Facultativa 2 - 25/02/2015.

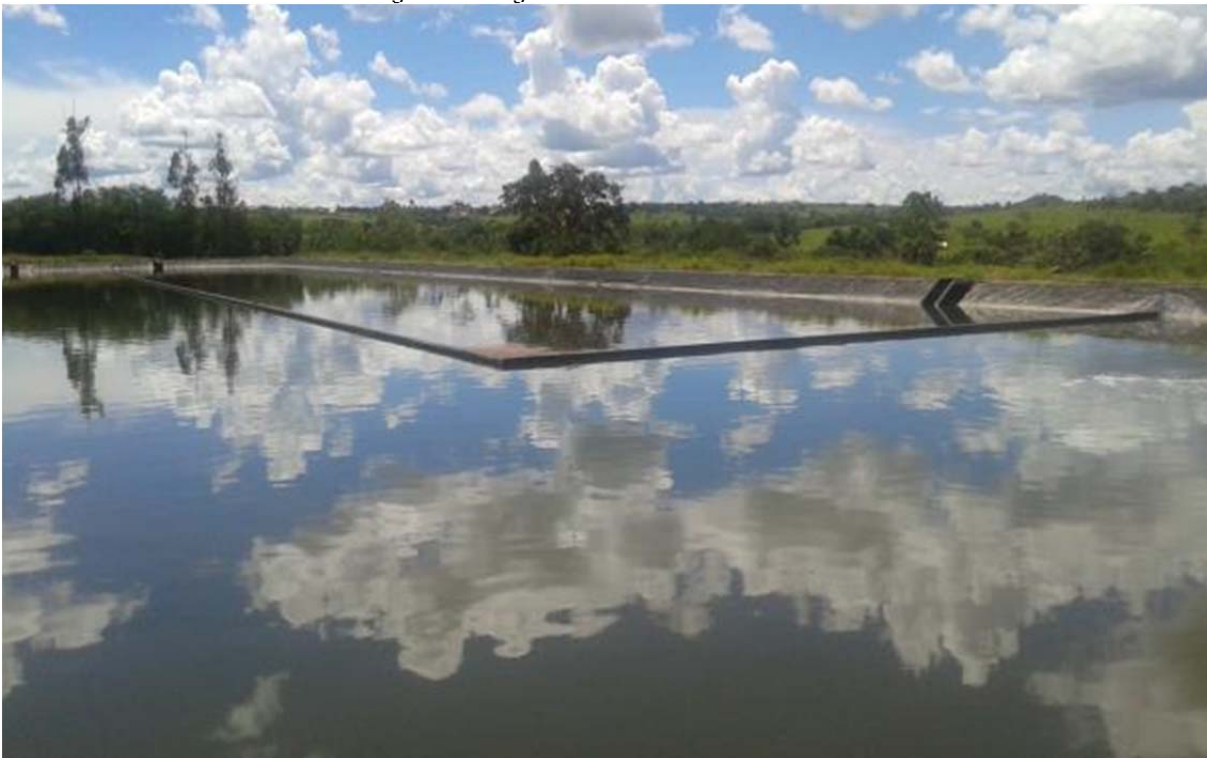
Figura 71. Lagoa de Maturação I - 25/02/2015.

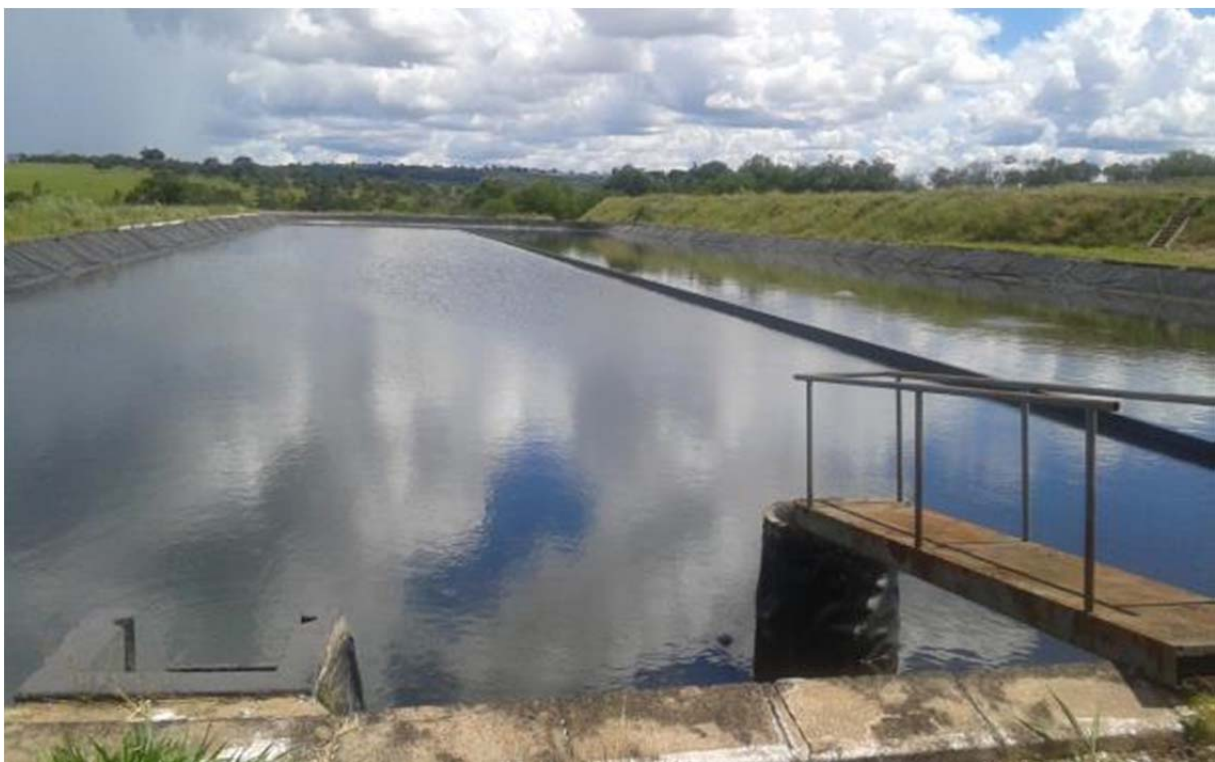
Figura 72. Lagoa de Maturação II - 25/02/2015.

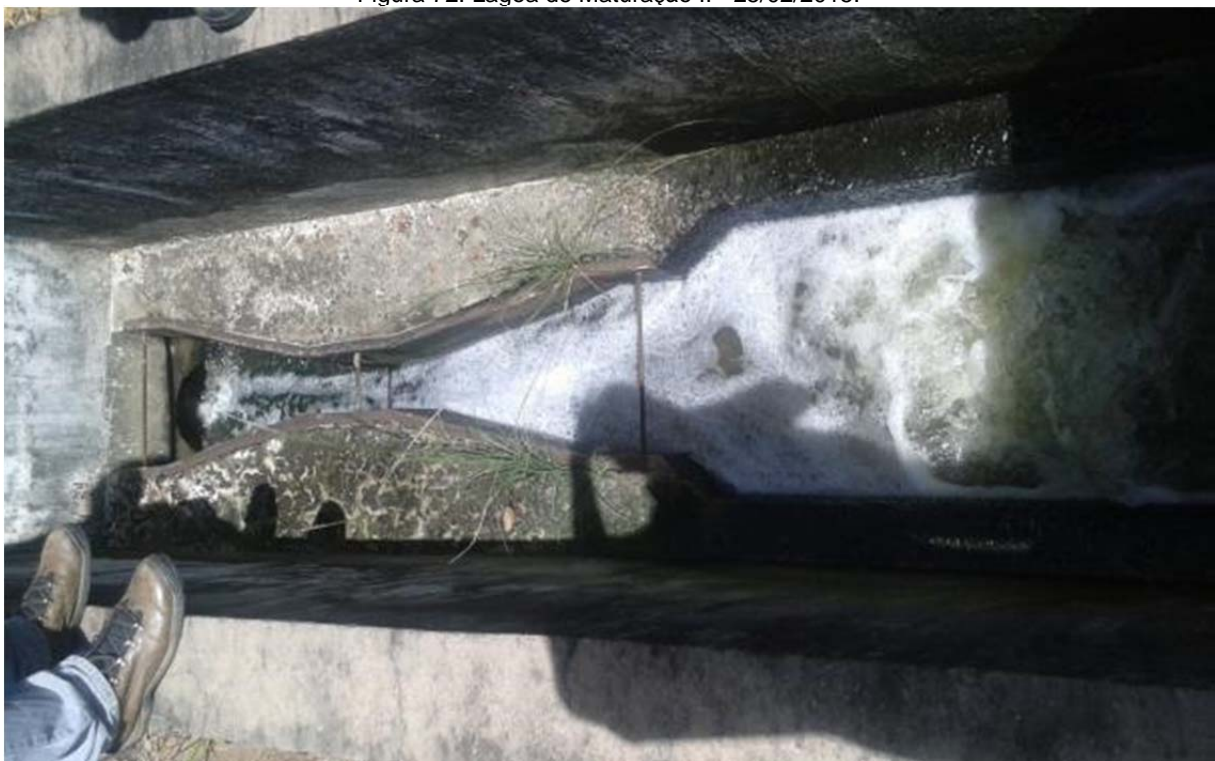
Figura 73. Medidor de Vazão de saída (Calha Parshall) - 25/02/2015.
