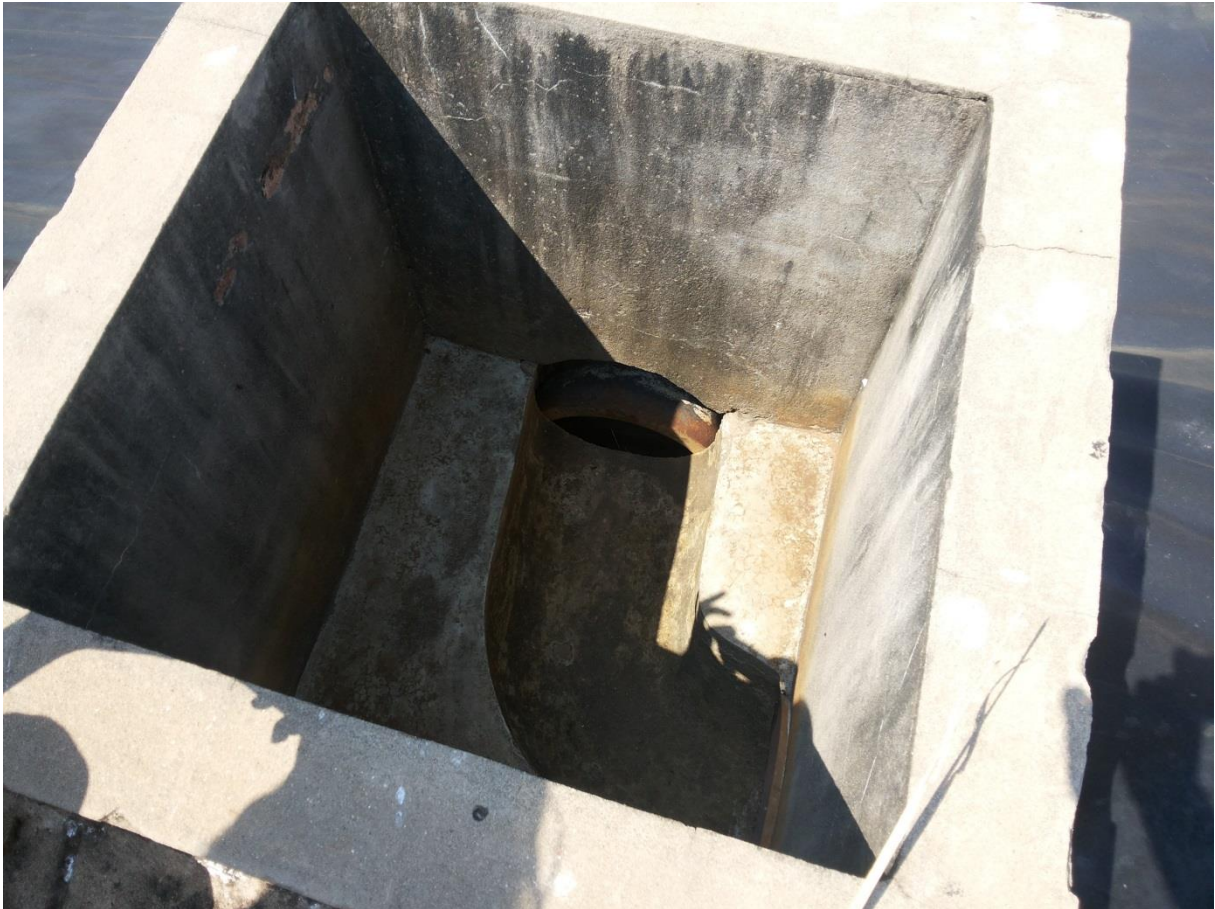
Figura 58. Deslocamento do duto e rompimento da manta na lagoa facultativa 1.
Fonte: TERRA Consultoria, Estudos e Projetos Ambientais, 2015.

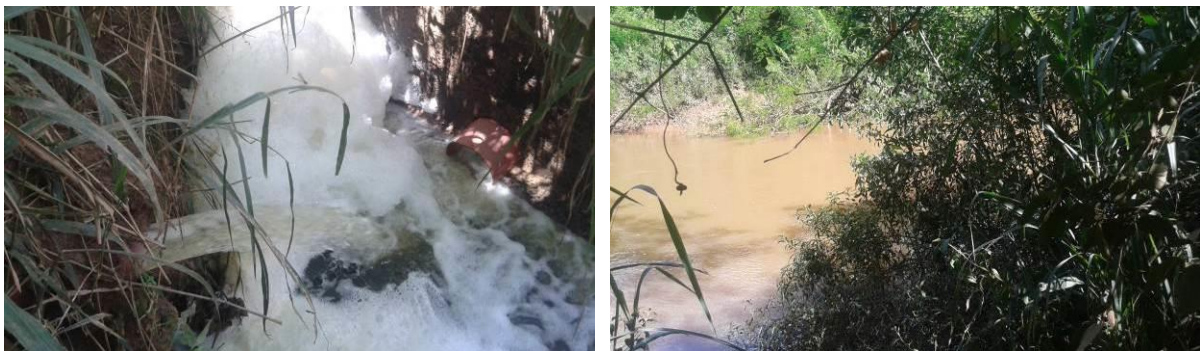
Outro ponto de contaminação identificado é no local de lançamento do esgoto tratado, onde surge uma espuma branca a partir do contato do efluente tratado com as águas do Rio Bonito, como pode ser visto nas figuras abaixo. Geralmente a causa de tal espuma branca se dá devido a elevada presença de matéria orgânica no efluente ou mesmo pela remoção incompleta de detergentes e saponáceos. Entretanto, os motivos reais não podem ser afirmados sem que antes seja feita uma análise laboratorial do efluente.

Figura 59. Contaminação no ponto de lançamento de esgoto.
Fonte: TERRA Consultoria, Estudos e Projetos Ambientais, 2015.

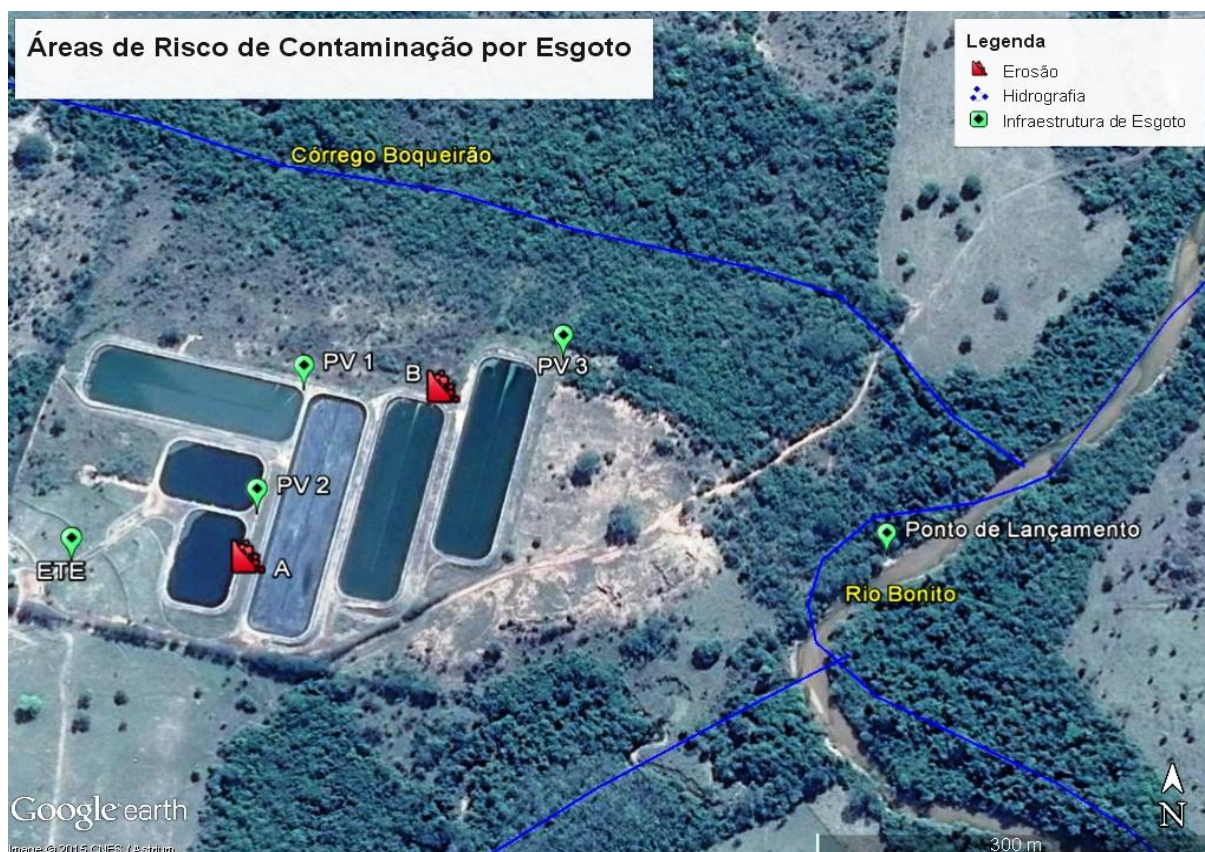
A figura abaixo apresenta a localização dos riscos de contaminação na área das lagoas da ETE. O PV 3 apresenta estrutura comprometida e sua tubulação está danificada; o ponto de Erosão B é o que está causando o assoreamento da lagoa facultativa.

Figura 60. Risco de contaminação por esgoto.
