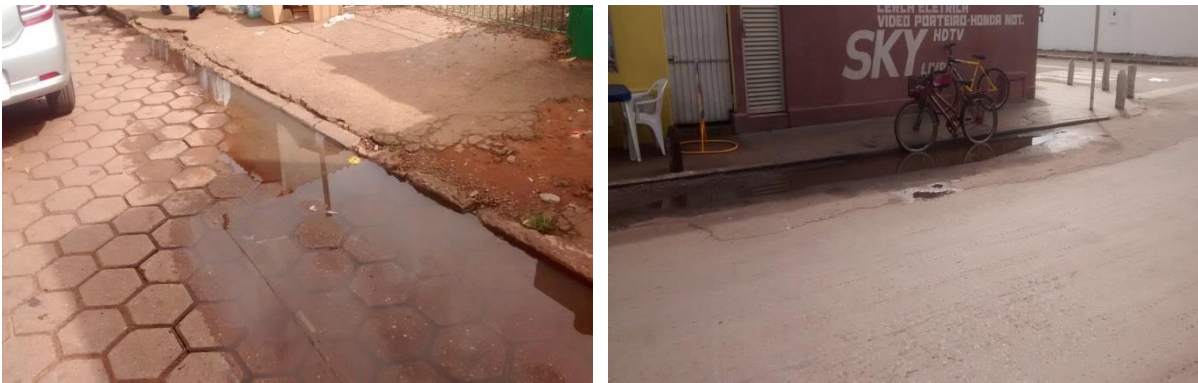
A infraestrutura do sistema de drenagem urbana atual não comporta as precipitações torrenciais, escoando toda a água não infiltrada sobre o asfalto. Devido à falta de um projeto adequado e manutenção do atual sistema, há inconveniências como a estagnação de água nas vias criando poças.

Figura 81. Empoçamento de água nas vias – Av. do Comércio e Av. Cel. Lindolfo A. Dias.
Fonte: TERRA Consultoria, Estudos e Projetos Ambientais, 2015.

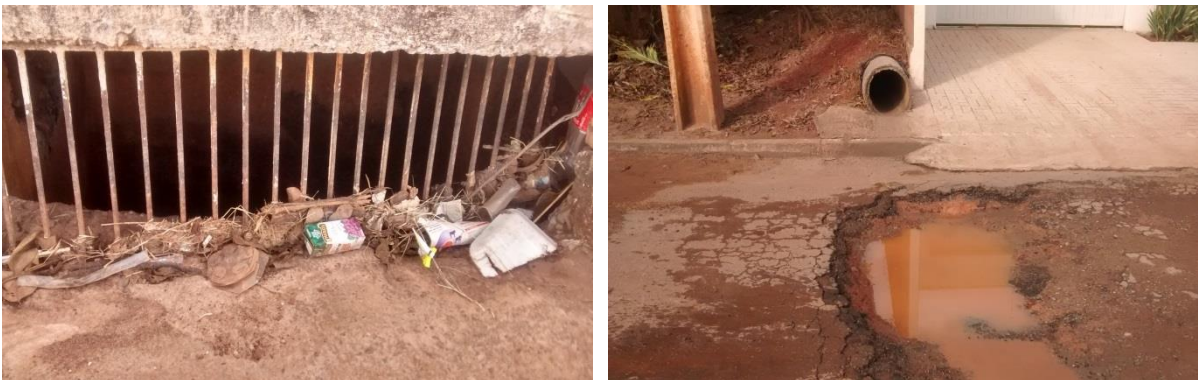
Figura 82. Acumulo de lixo e canalização inadequada – Av. Mário J. Vieira e Rua Joaquim S. Ferreira.
Fonte: TERRA Consultoria, Estudos e Projetos Ambientais, 2015.

O acumulo de resíduos (lixo) nas bocas de lobo pode se dar por vários motivos, mas os principais são a falta de conscientização da população e a inadequada limpeza das vias públicas. Já a canalização inadequada acontece por falta de fiscalização e ao não cumprimento do Código de Obras Municipal que cita em seu Capítulo X – Águas Pluviais:

“Parágrafo Único - As águas pluviais serão canalizadas por baixo dos passeios, até as sarjetas, não sendo permitidas aberturas em qualquer das partes da construção.”
