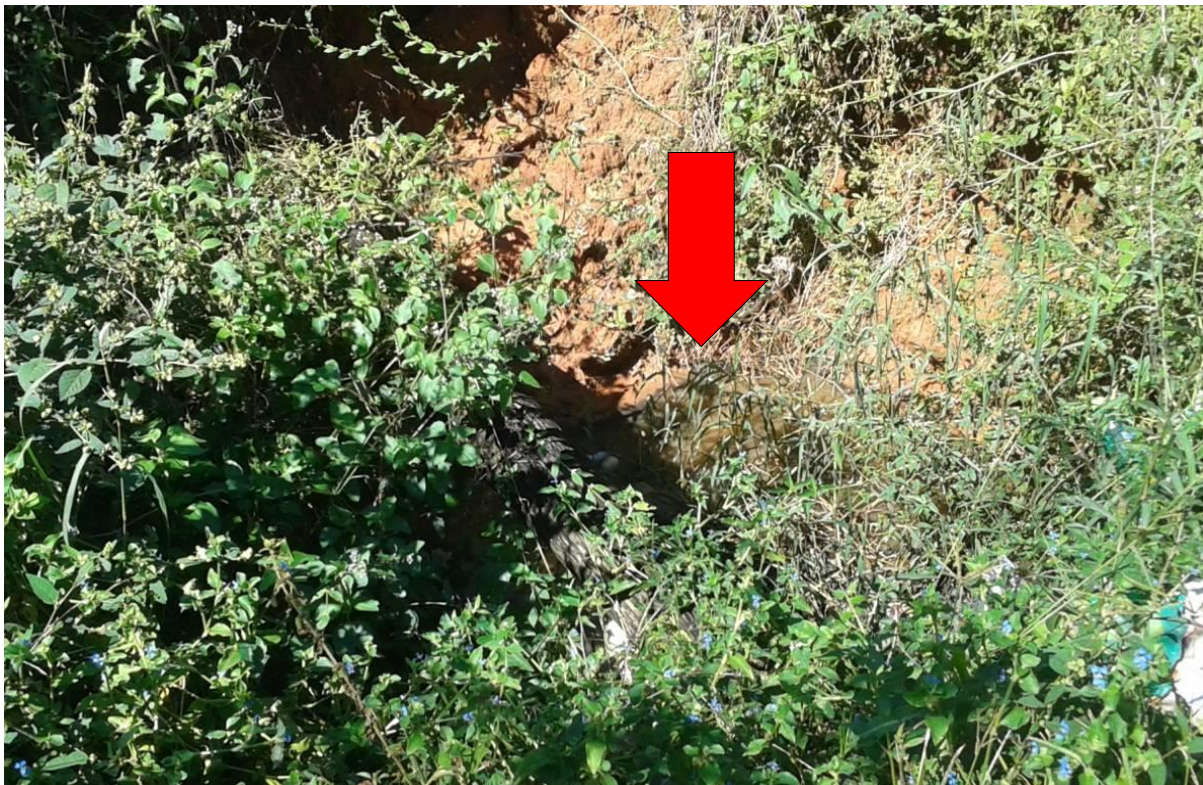
No Assentamento Cachoeira Bonita, foi identificado lançamento de esgoto *in natura*, onde outrora havia uma fossa séptica. Devido ao tipo de solo arenoso e pouco coeso, o talude no qual a fossa séptica se encontrava cedeu e hoje o efluente fica empoçado a céu aberto.

Figura 61. Esgoto *in natura* no Assentamento Cachoeira Bonita.
Fonte: TERRA Consultoria, Estudos e Projetos Ambientais, 2015.

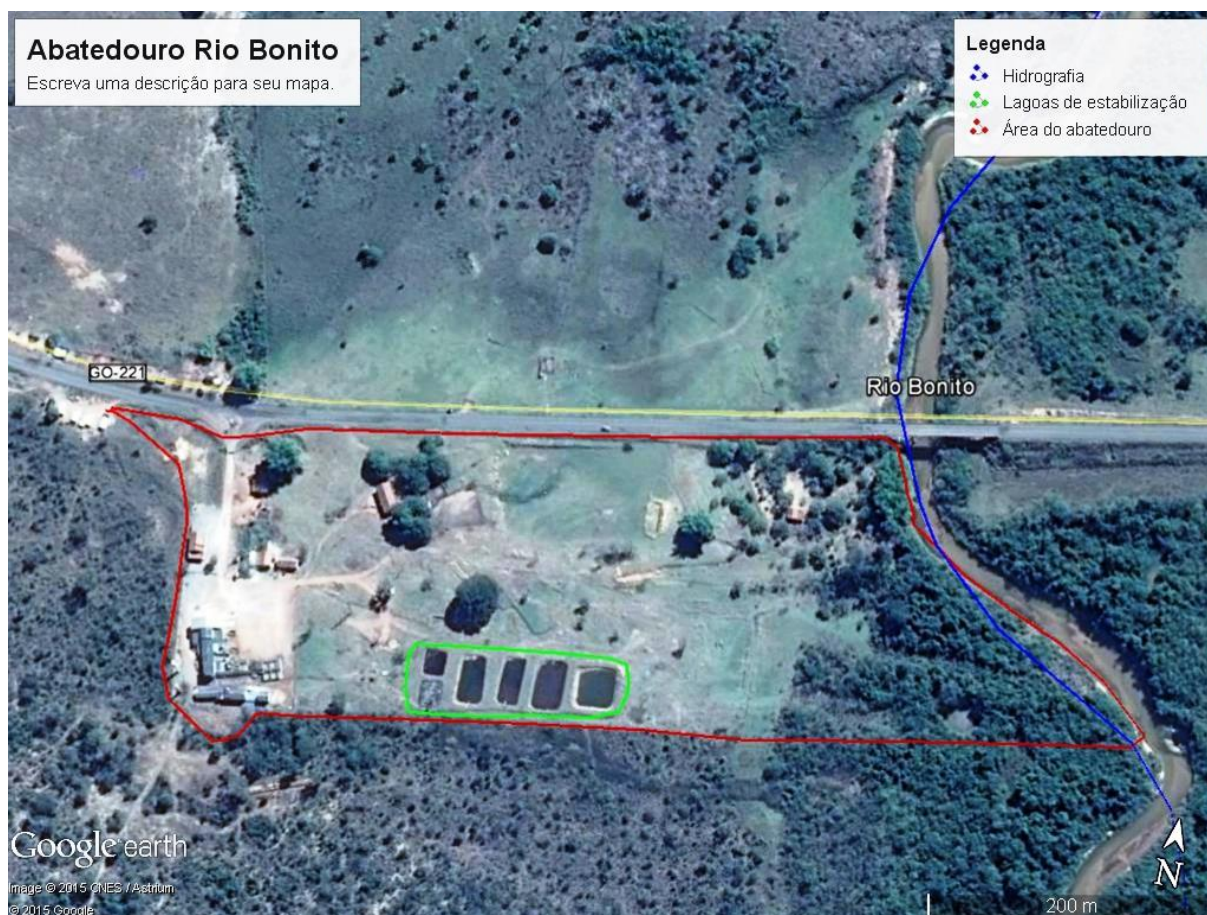
Às margens da rodovia estadual GO-221, se encontra o Abatedouro Rio Bonito, que despeja seus efluentes no Rio Bonito. Segundo informações obtidas no dia 23/04/2015, durante a reunião do Comitê de Coordenação juntamente com um representante da Universidade de Rio Verde (UniRV) - Professor Zaqueu Henrique de Souza (coordenador do curso de engenharia ambiental), as lagoas de estabilização de esgoto do abatedouro não possuem nenhum tipo de impermeabilização nos taludes ou no fundo das lagoas. A figura abaixo apresenta toda a área do Abatedouro Rio Bonito incluindo as lagoas da sua estação de tratamento de efluentes. Suas coordenadas geográficas são latitude 16°56'12.50"S e longitude 51°47'6.54"O.

Figura 62. ETE do Abatedouro Rio Bonito.

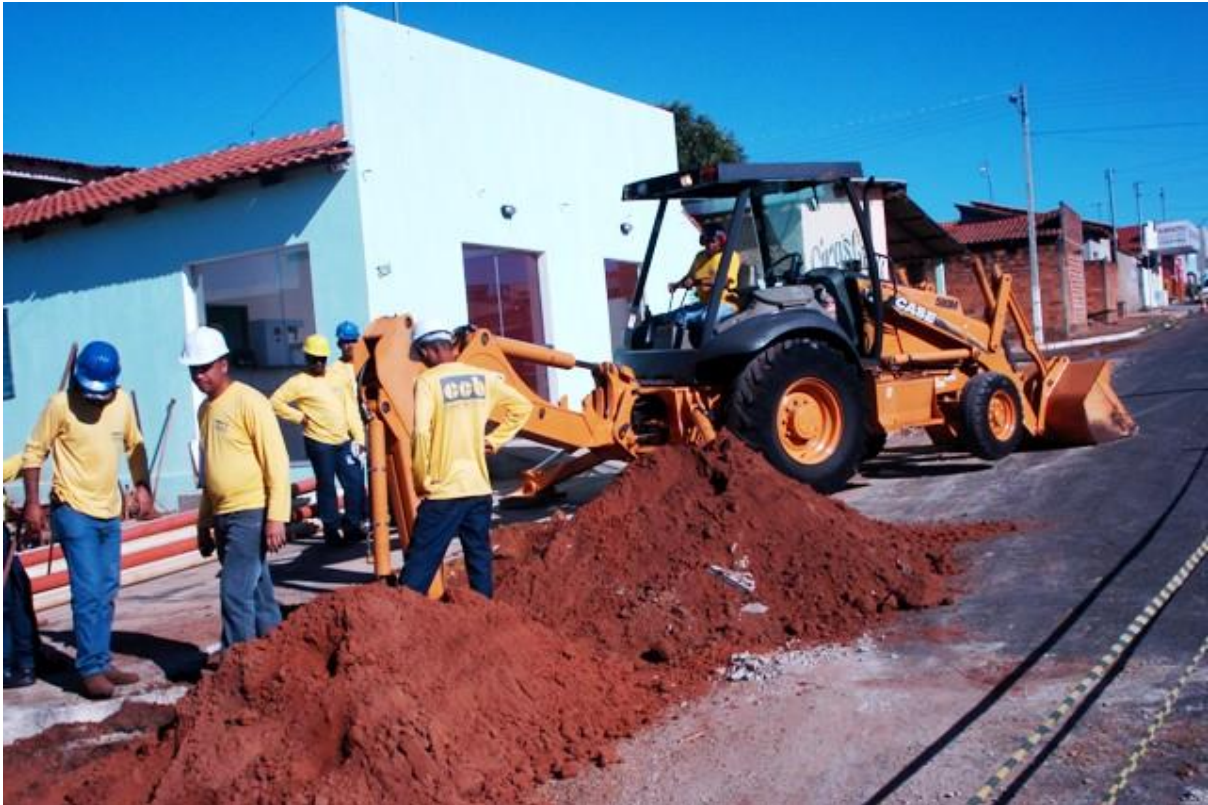
Figura 63. Ampliação da rede coletora de esgoto.
Fonte: Prefeitura Municipal de Caiapônia, 2015.
