## 6.5 Principais deficiências referentes ao sistema de esgotamento sanitário.

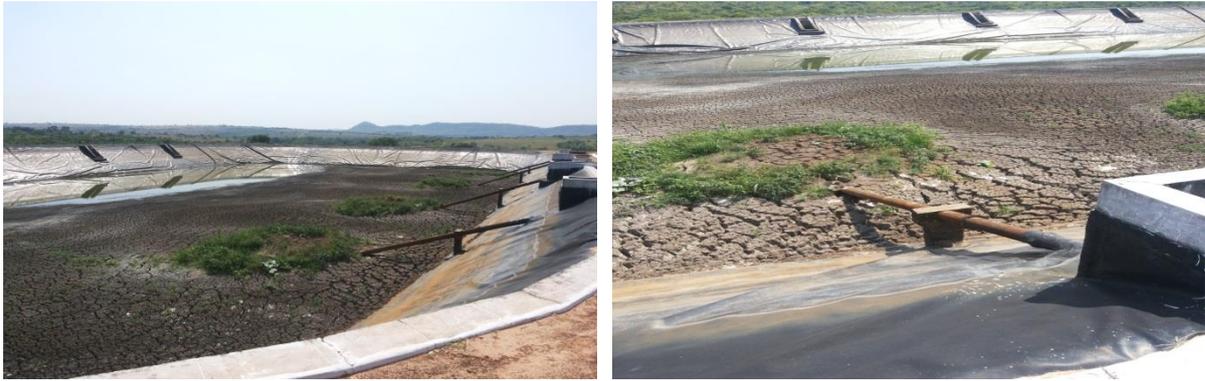
Das 02 lagoas anaeróbias, uma se encontra desativada, devido a falta de manutenção, que levou ao entupimento das tubulações da lagoa anaeróbia B e também houve desativação de uma lagoa facultativa (facultativa 1), que ocorreu devido desmoronamento de um talude em uma área mais elevada, carreando solo para dentro da lagoa e causando assoreamento, e também houve rompimento da manta impermeabilizadora após deslocamento do duto transmissor, o que levou a desativação dessa lagoa. Devido à desativação desta lagoa, está sendo necessário o lançamento de produtos biológicos (Biopolímero Ionizado) para complementar o tratamento do efluente.

Figura 64. Lagoa anaeróbia desativada.  
Fonte: TERRA Consultoria, Estudos e Projetos Ambientais, 2015.

Obras de contenção e reparo se fazem necessárias na estação de tratamento de esgoto. Conforme apresentado neste Diagnóstico, os pontos que necessitam de contenção e reparo na estação de tratamento de esgoto são: poços de visita, limpeza da lagoa anaeróbia B e taludes e manta de proteção da lagoa facultativa 1.

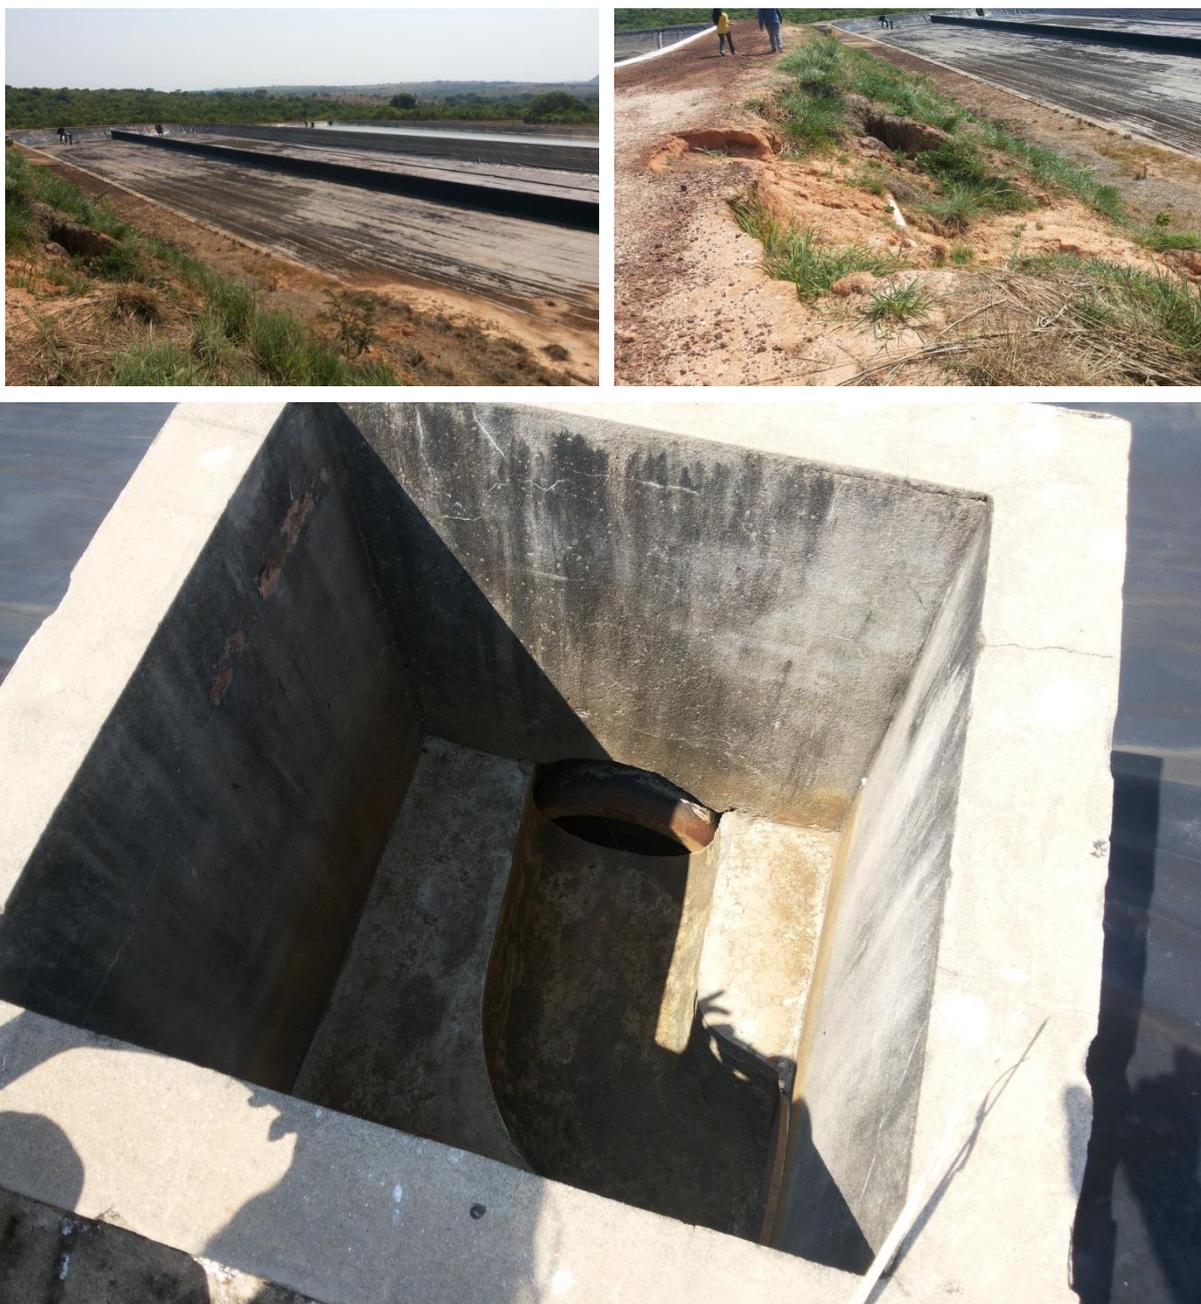
Figura 65. Assoreamento e deslocamento do duto na lagoa facultativa 1.  
Fonte: TERRA Consultoria, Estudos e Projetos Ambientais, 2015.

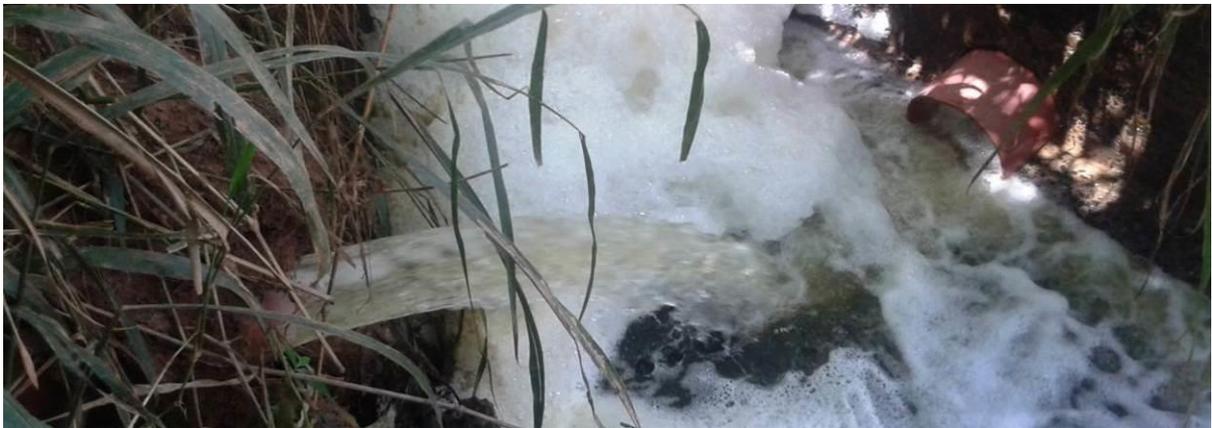
Há presença de espuma branca no lançamento do efluente no Rio Bonito que precisa ser averiguada com urgência, pois pode estar alterando a fauna local e as características do corpo hídrico. Tal espuma deve ser vista como um dos indicadores da qualidade do tratamento realizado na ETE de Caiapônia.

Um dos pontos de contaminação identificados é no local de lançamento do esgoto tratado, onde surge uma espuma branca a partir do contato do efluente tratado com as águas do Rio Bonito, como pode ser visto na figura abaixo.

Figura 66. Espuma no lançamento do efluente tratado da ETE.  
Fonte: TERRA Consultoria, Estudos e Projetos Ambientais, 2015.
