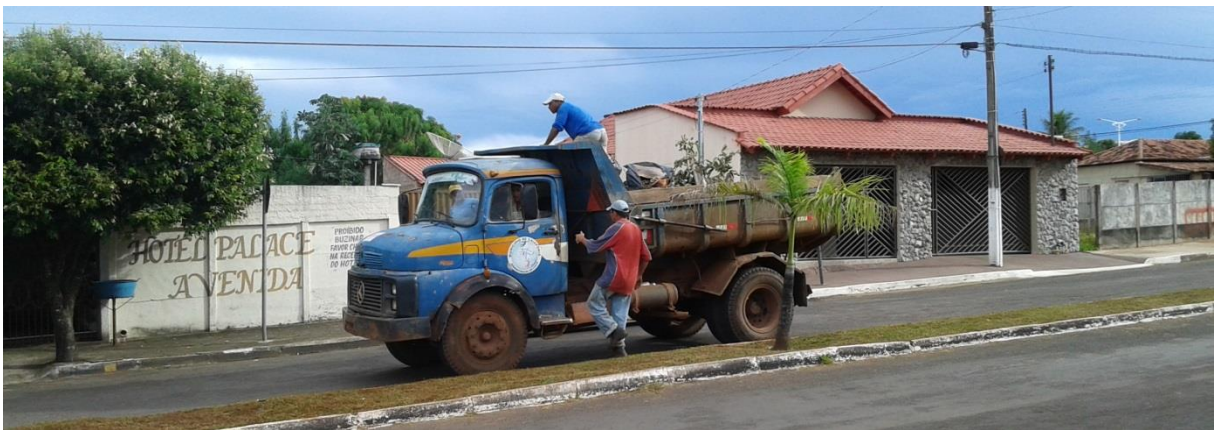
A frota atual responsável pela coleta de resíduos sólidos no município possui mais de 10 anos, assim como não há infraestrutura adequada para coleta destes resíduos, pois os profissionais responsáveis pela coleta não contam com EPI's, levando estes a terem condições inadequadas para este tipo de trabalho.

Figura 103. Veículo utilizado na coleta de resíduos e garis sem EPI's.
Fonte: TERRA Consultoria, Estudos e Projetos Ambientais, 2015.

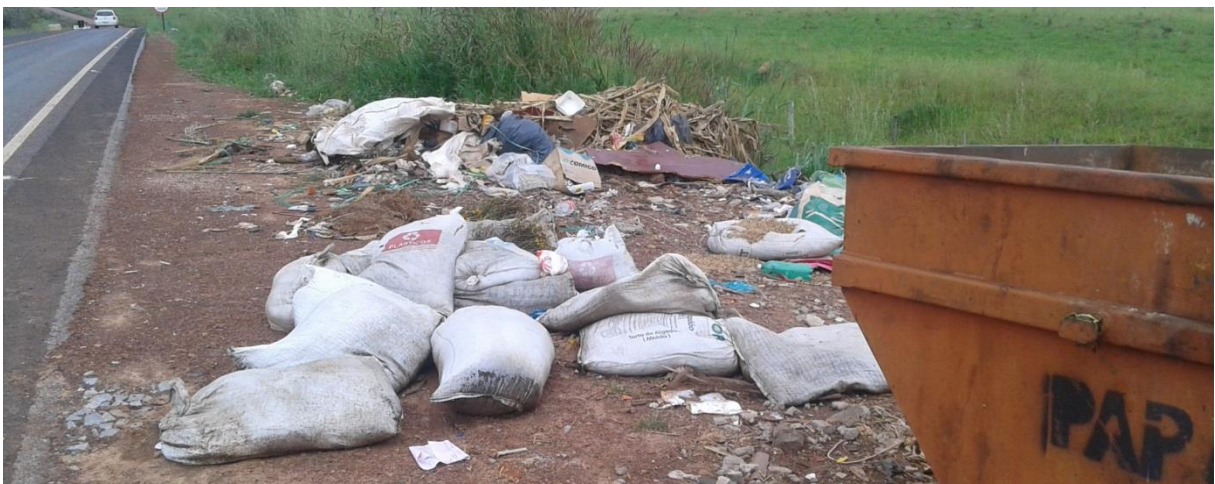
A disposição de resíduos em locais inadequados é frequente em Caiapônia. A Prefeitura disponibilizou caçambas as margens rodovia, nas entradas da cidade, com intuito da população rural depositar seus resíduos. No entanto foi observado grande quantidade de resíduos fora dos recipientes de coleta. A figura abaixo ilustra tais fatos.

Figura 104. Descarte inadequado de resíduos as margens da rodovia.
Fonte: TERRA Consultoria, Estudos e Projetos Ambientais, 2015.

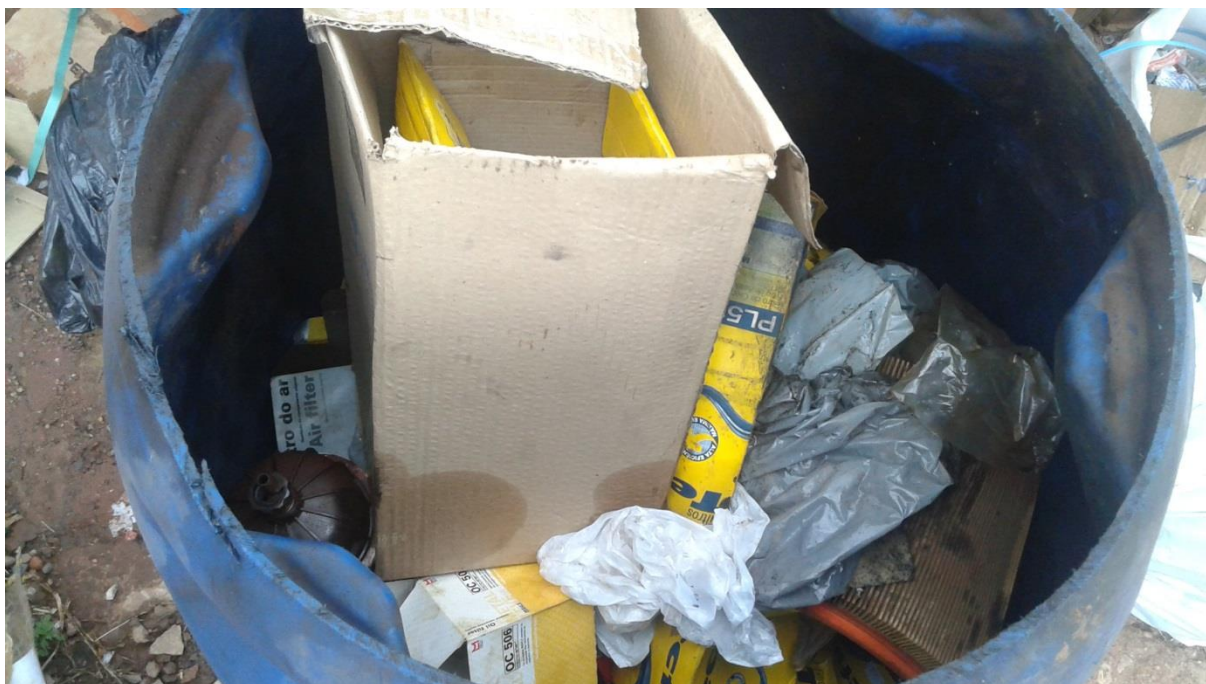
Foi observado ainda que não há logística reversa para os resíduos de oficina mecânica contaminados com óleo lubrificante, além de filtro de ar, filtro de óleo, dentre outras peças, evidenciados na figura abaixo.

Figura 105. Resíduos de oficina mecânica.
Fonte: TERRA Consultoria, Estudos e Projetos Ambientais, 2015.

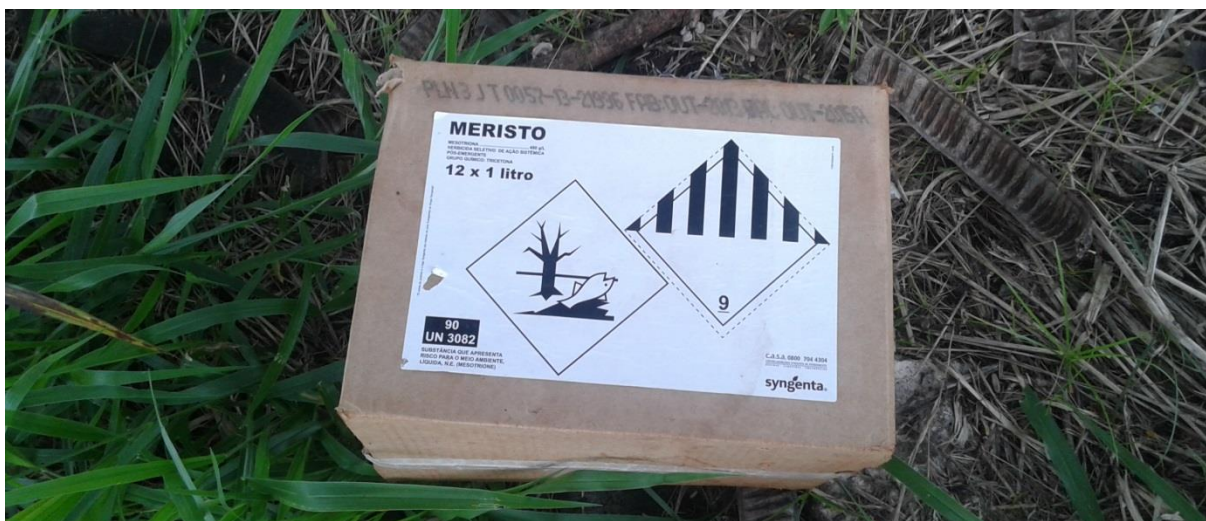
Foi encontrada também uma caixa à beira da rodovia, com identificação de “perigo para o meio ambiente”, como pode ser visto abaixo.
