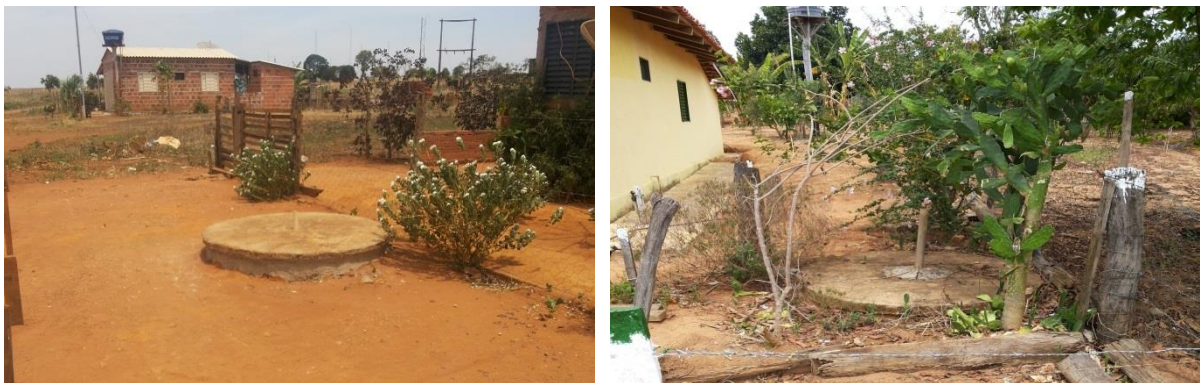
São escavações no solo compactado que podem ter construções simples (escavação semelhante a um poço) e construções mais elaboradas com paredes de sustentação em alvenarias de tijolos furados ou concreto. Essas fossas podem inclusive estar muito próximas do lençol freático, contaminando-o.

Figura 55. Estruturas de fossas negras identificadas nos povoados.
Fonte: TERRA Consultoria, Estudos e Projetos Ambientais, 2015.

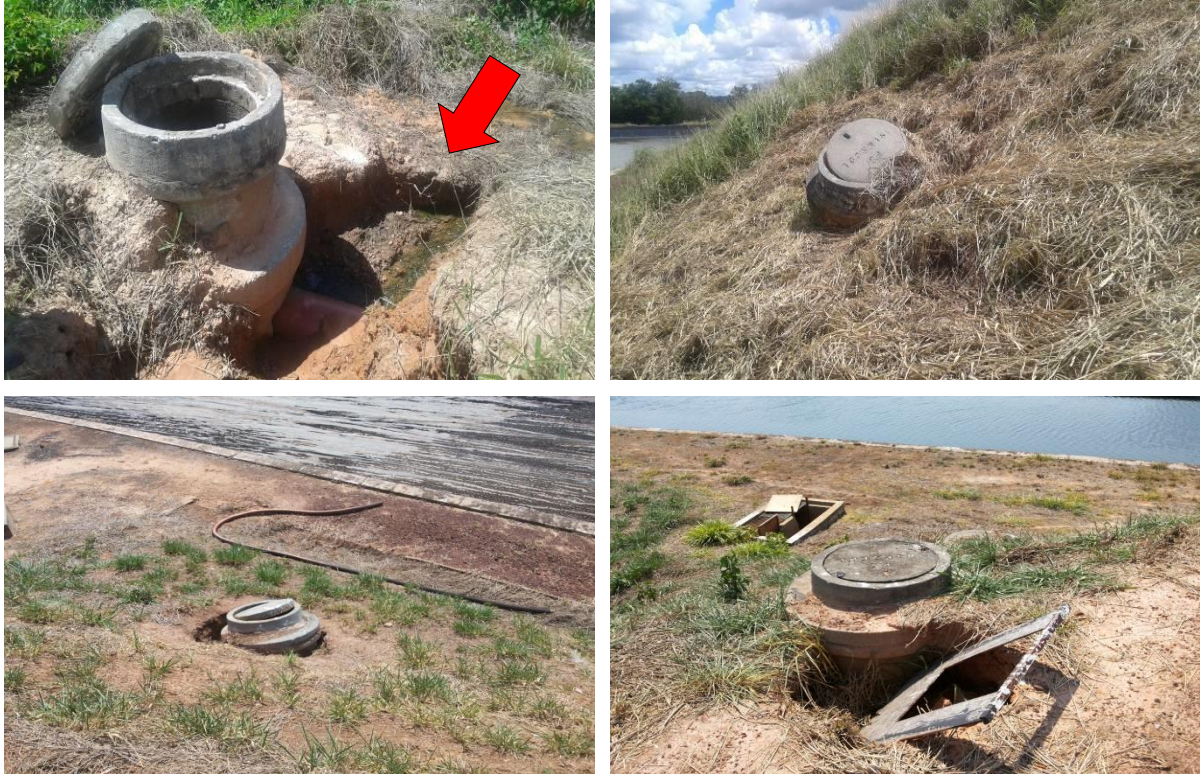
Segundo constatado *in loco*, alguns pontos na própria ETE apresentam contaminação do solo através de infiltração dos esgotos. Foram identificados poços de visita (PV) sem tampa; com sua estrutura danificada; e deslocados devido desmoronamentos. Um

dos PV's apresenta tubulação danificada e o efluente escoa superficialmente pelo solo, como identificado na primeira figura abaixo.

Figura 57. Poços de visita com problemas estruturais.
Fonte: TERRA Consultoria, Estudos e Projetos Ambientais, 2015.
