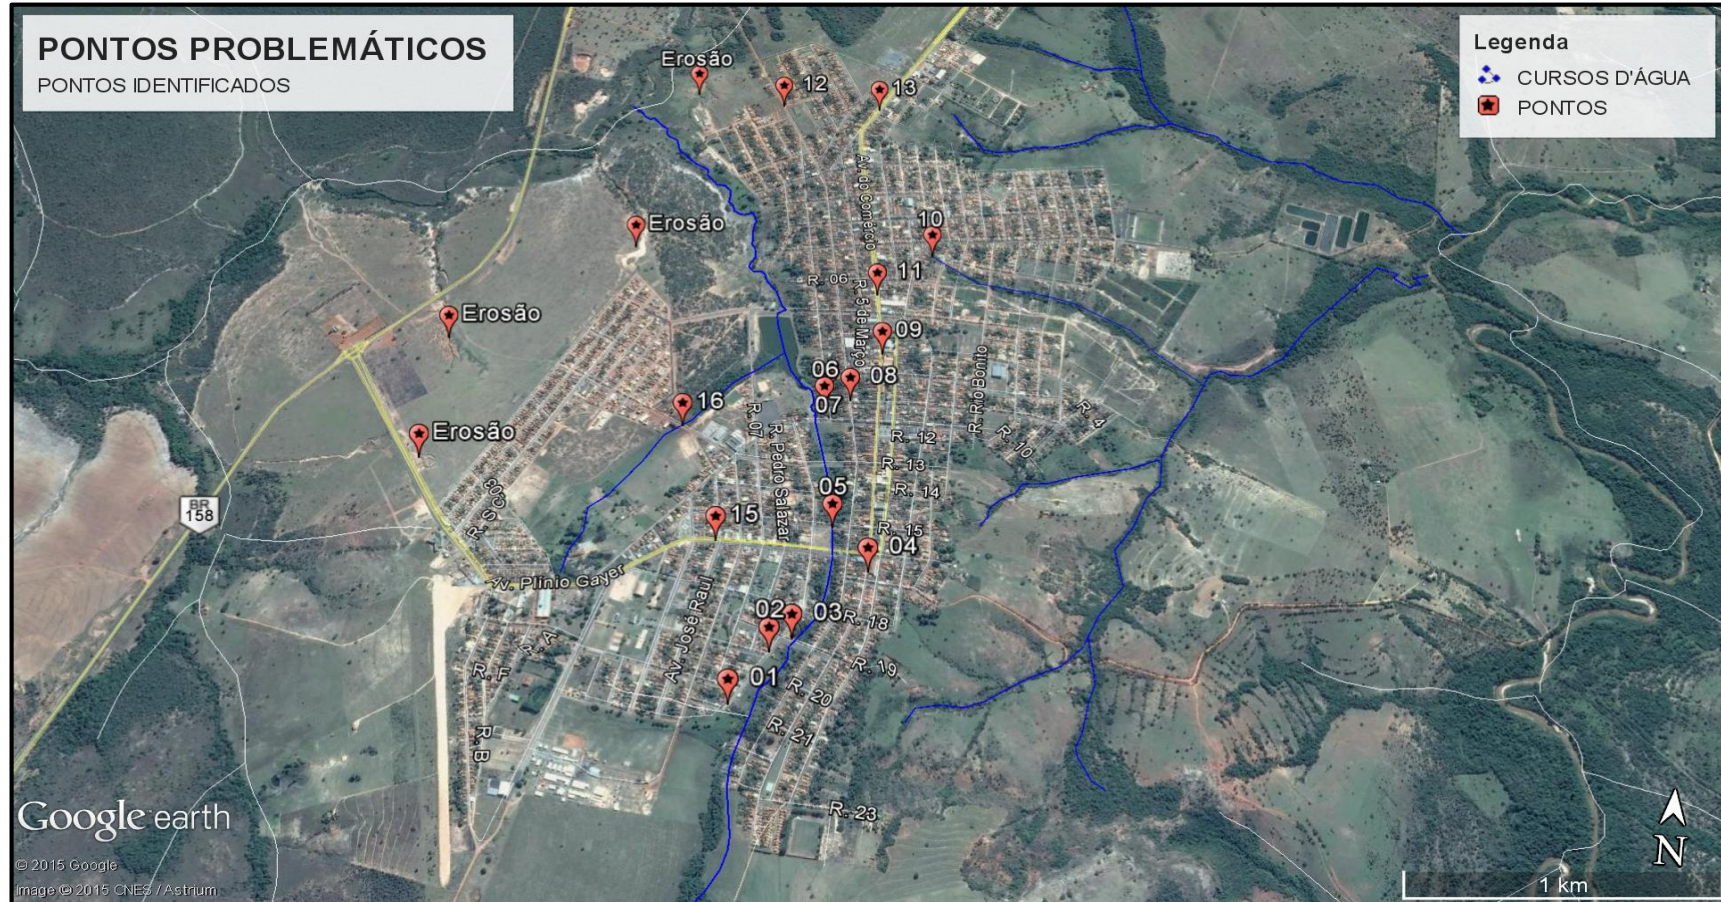
Figura 83. Localização dos problemas identificados na drenagem urbana.  
Fonte: Google Earth Pro e TERRA Consultoria, Estudos e Projetos Ambientais, 2015.

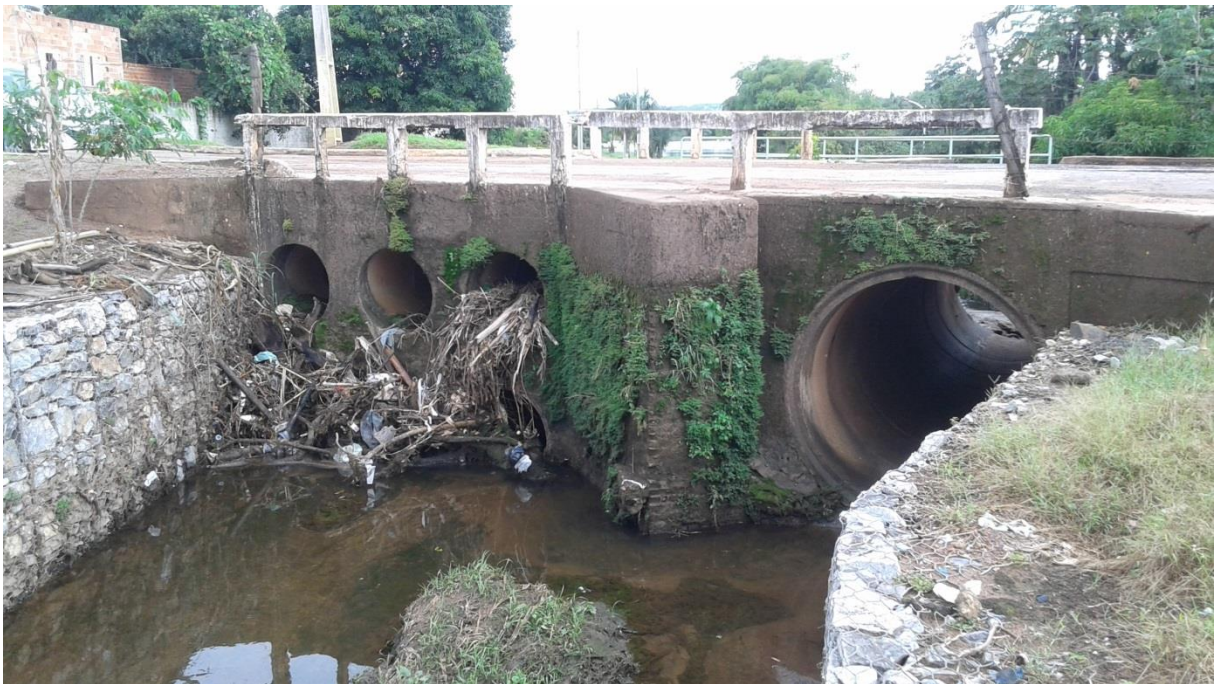
A imagem de satélite abaixo identifica 03 pontos de alagamento que ocorrem devido o estrangulamento da calha fluvial. Estes eventos ocorrem sempre em período de chuva intensa, onde o volume de água do Córrego dos Buritis aumenta, pois recebe toda a carga d'água escoada pelas vias e como o sistema de drenagem é insuficiente ocorre o estrangulamento nas pontes.

A figura abaixo deixa claro que ocorre alagamento, pode-se notar que as tubulações estão com resíduos, necessitando de limpeza, esse fator somado ao aumento de volume d'água do Córrego e a necessidade de redimensionamento das tubulações leva aos eventos de alagamento nos pontos de travessia.

Figura 84. Ponte da Rua 11 - Ponto de alagamento.  
Fonte: TERRA Consultoria, Estudos e Projetos Ambientais, 2015.
