### **7.12 Verificar se existem manutenção e limpeza da drenagem natural e artificial e a frequência com que são feitas.**

### **7.13 Identificação e descrição dos principais fundos de vale, onde ocorre escoamento das águas de chuva.**

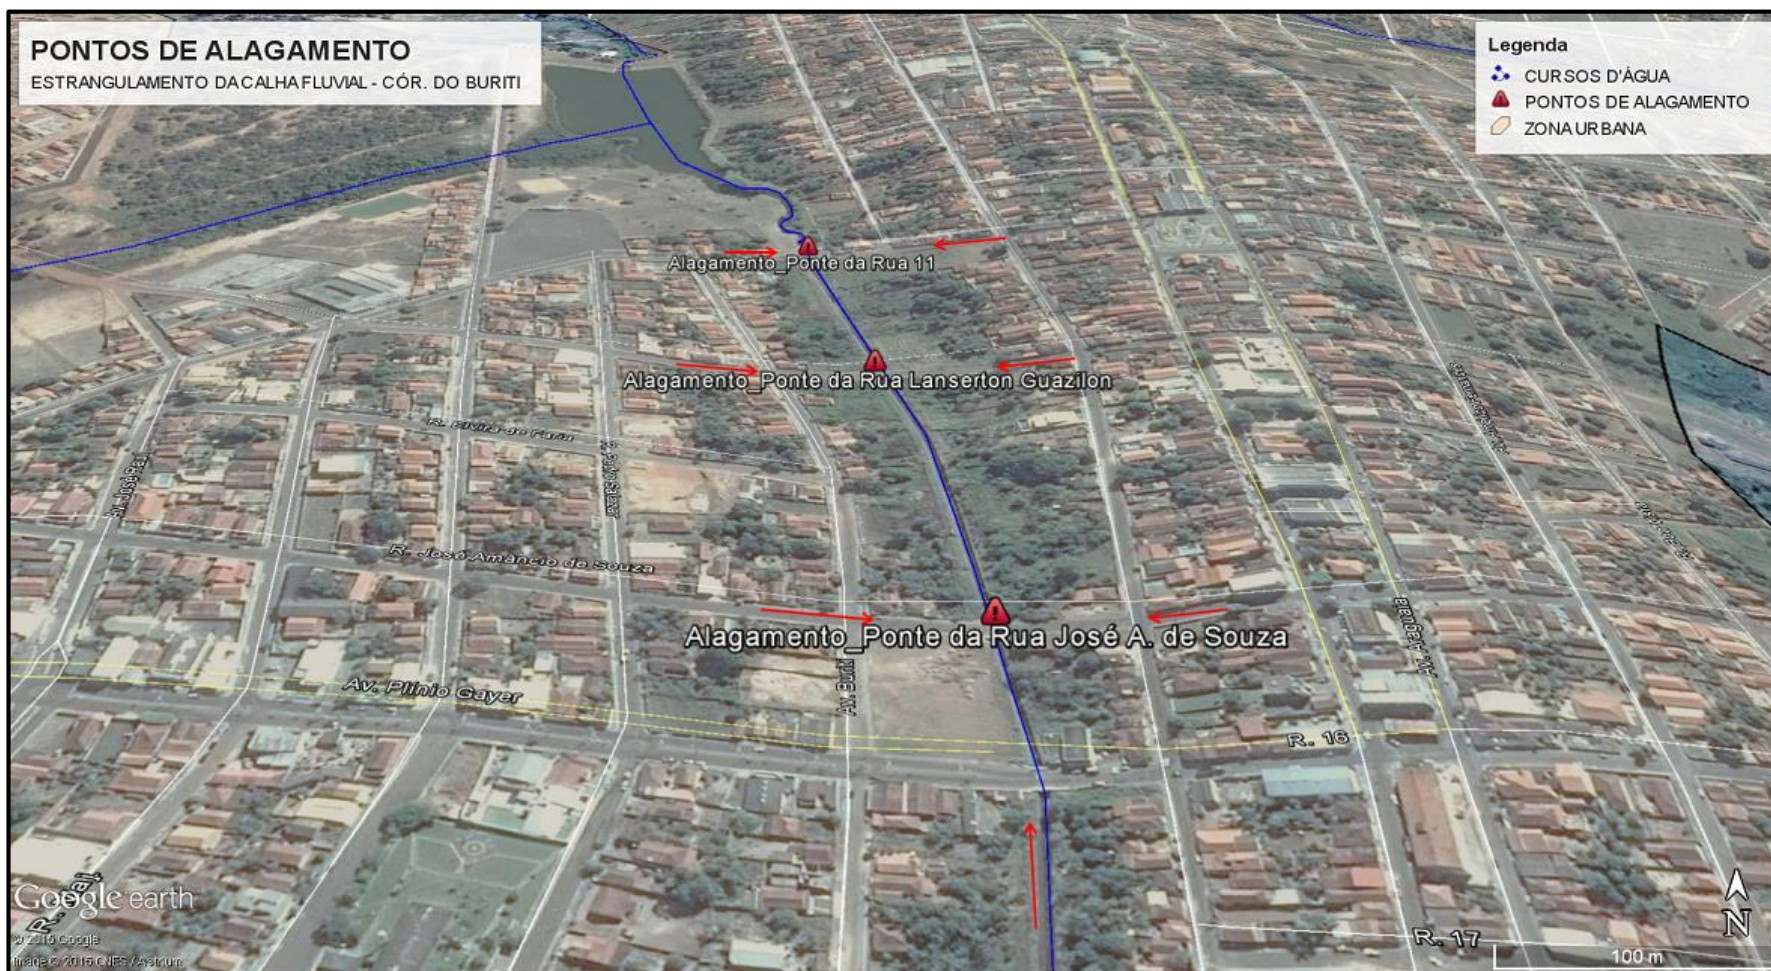
Figura 85. Pontos de alagamento na área urbana.  
Fonte: Google Earth Pro e TERRA Consultoria, Estudos e Projetos Ambientais, 2015.
