3.21 Caracterização das áreas de interesse social.

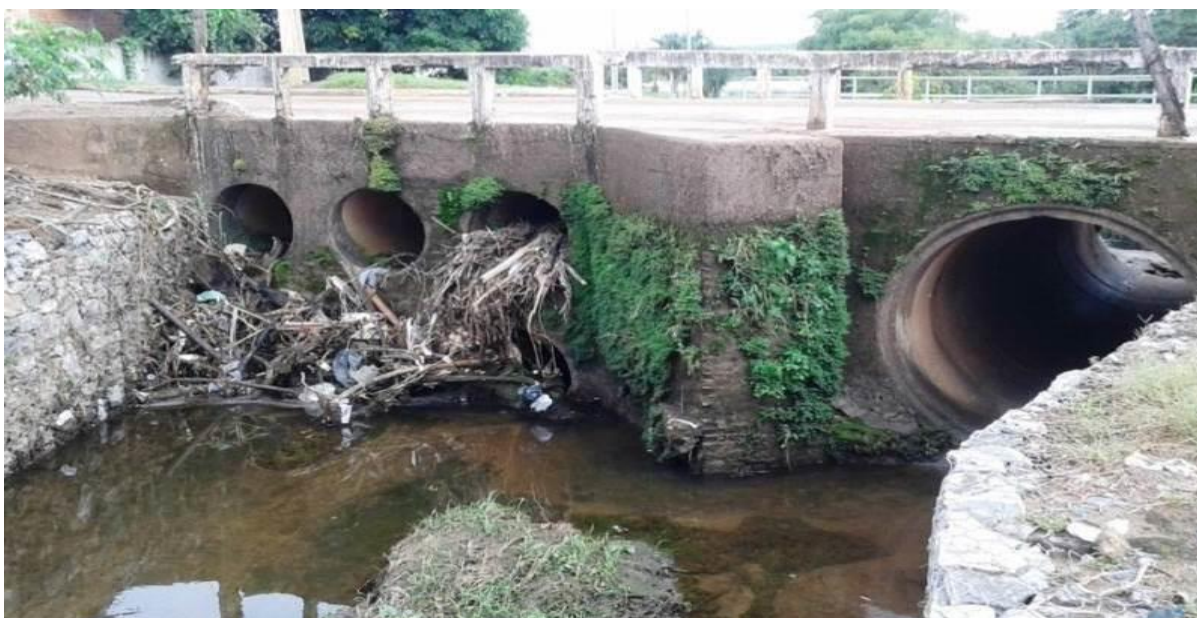
Na figura abaixo é apresentada a obstrução das galerias pluviais, na canalização do Córrego dos Buritis.

Figura 15. Entupimento de galerias pluviais.
Fonte: TERRA Consultoria, Estudos e Projetos Ambientais, 2015.

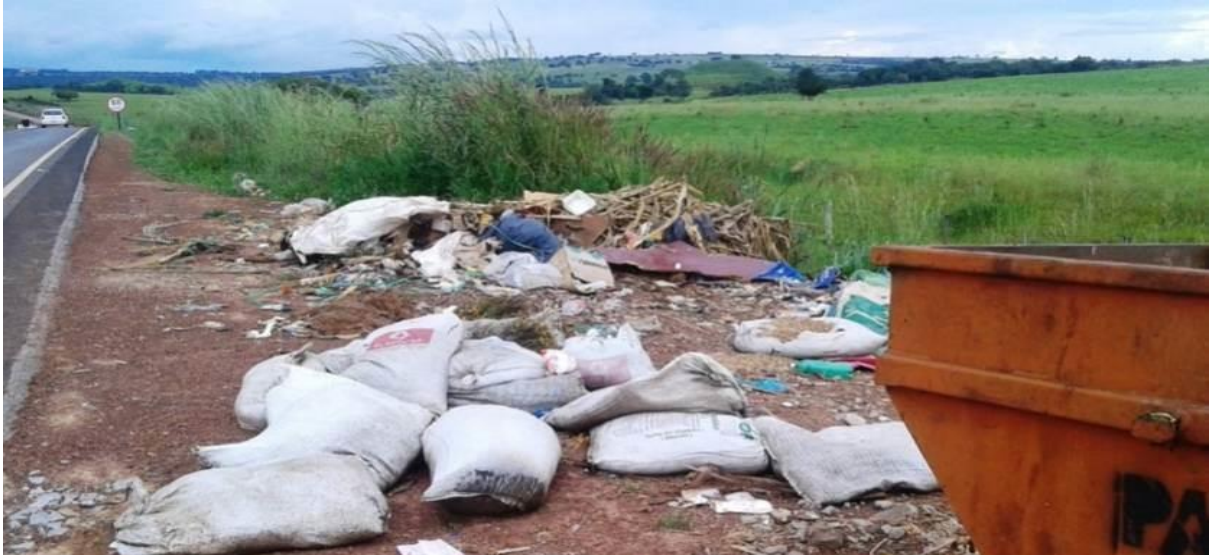
Abaixo, a figura apresenta disposição de lixo às margens da rodovia, caracterizando a carência da coleta de resíduos.

Figura 16. Disposição inadequada de resíduos às margens da rodovia.
Fonte: TERRA Consultoria, Estudos e Projetos Ambientais, 2015.
