6.6 Levantamento da rede hidrográfica municipal com identificação das fontes de poluição pontuais de esgotamento sanitário e industrial.

6.7 Dados dos corpos receptores existentes.

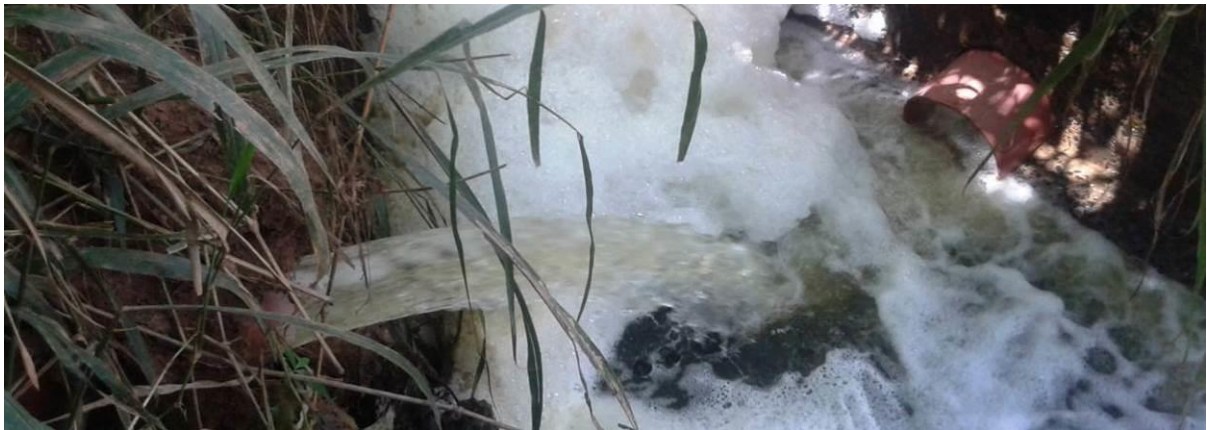
Um dos pontos de contaminação identificados é no local de lançamento do esgoto tratado, onde surge uma espuma branca a partir do contato do efluente tratado com as águas do Rio Bonito, como pode ser visto na figura abaixo.

Figura 66. Espuma no lançamento do efluente tratado da ETE.
Fonte: TERRA Consultoria, Estudos e Projetos Ambientais, 2015.

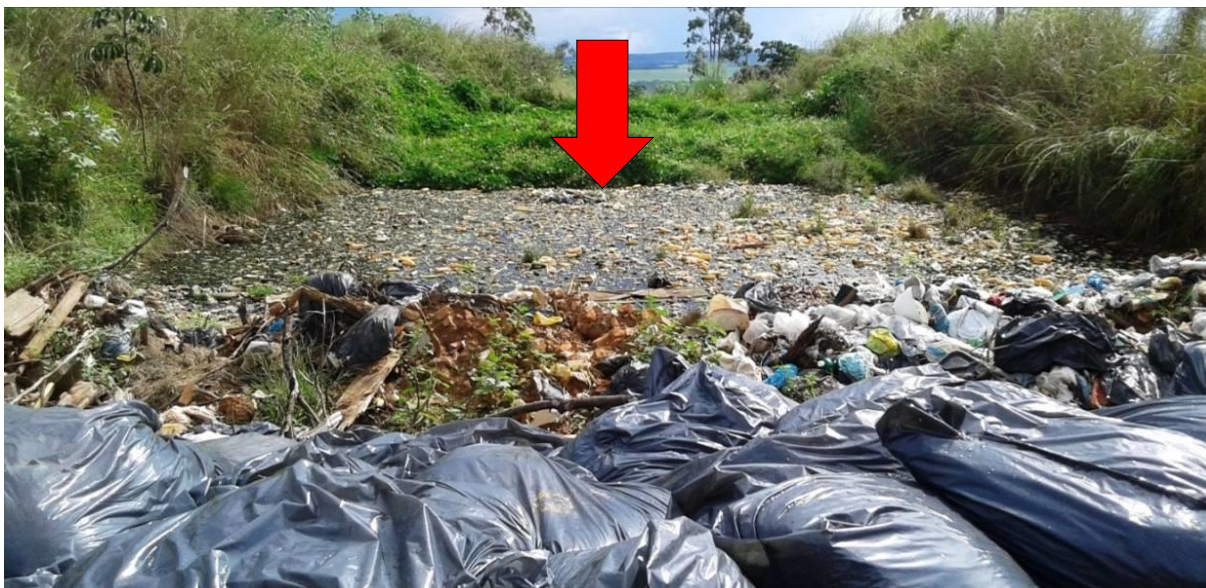
Na área do lixão, o líquido gerado da decomposição dos resíduos somado as águas pluviais, formou um acumulo de lixiviado.

Figura 67. Acumulo de lixo.
Fonte: TERRA Consultoria, Estudos e Projetos Ambientais, 2015.

Esse acumulo encontra-se muito próxima a nascente do Ribeirão Jenipapo, portanto, passível de contaminação. As coordenadas geográficas do local são latitude 16°59'23.09"S e longitude 51°49'46.02"O.

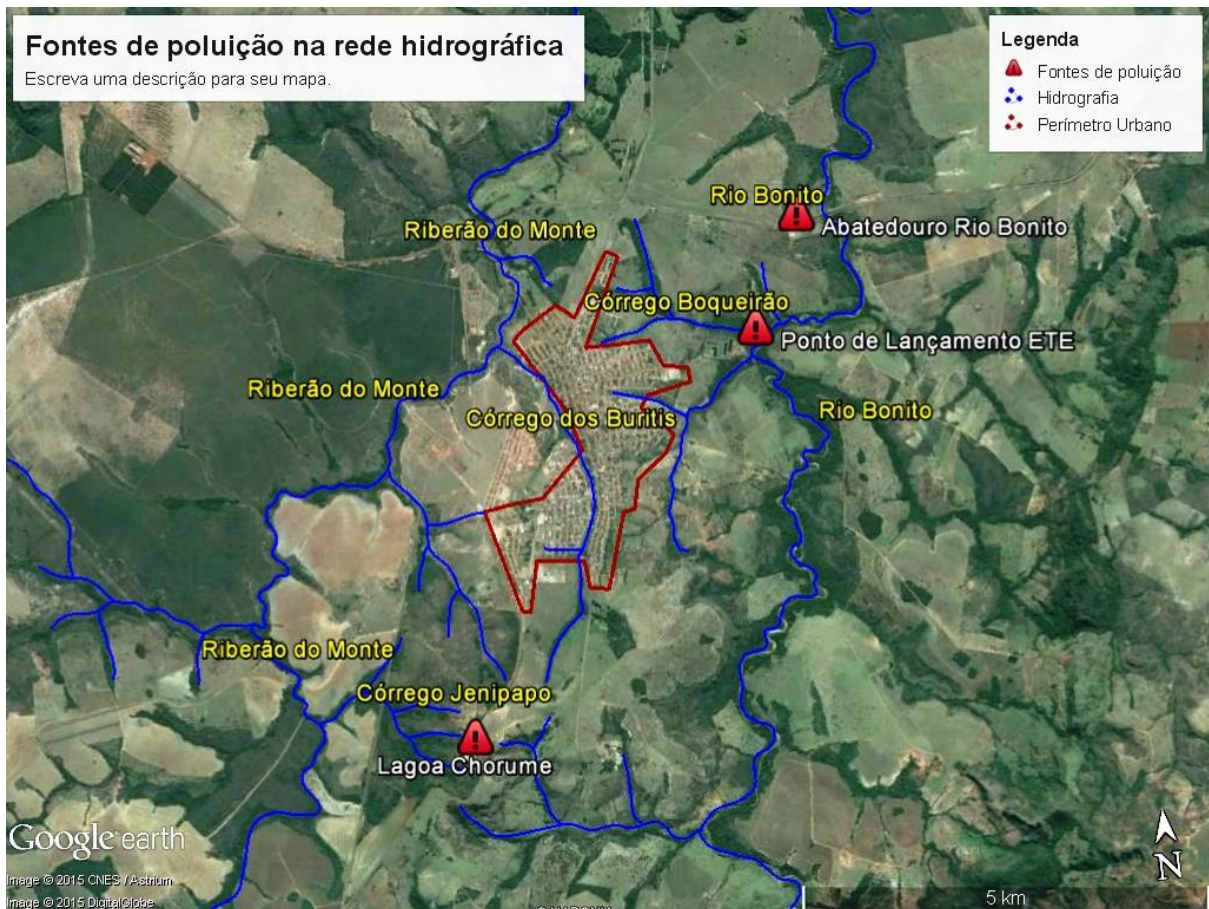
Figura 68. Fontes de poluição na hidrografia de Caiapônia.
Fonte: Google Earth, TERRA Consultoria, Estudos e Projetos Ambientais, 2015.

Na figura acima foi identificado o abatedouro, visto que a indústria já foi mencionada neste Diagnóstico como possuindo pontos de contaminação devido falhas em seu sistema de tratamento de efluentes.

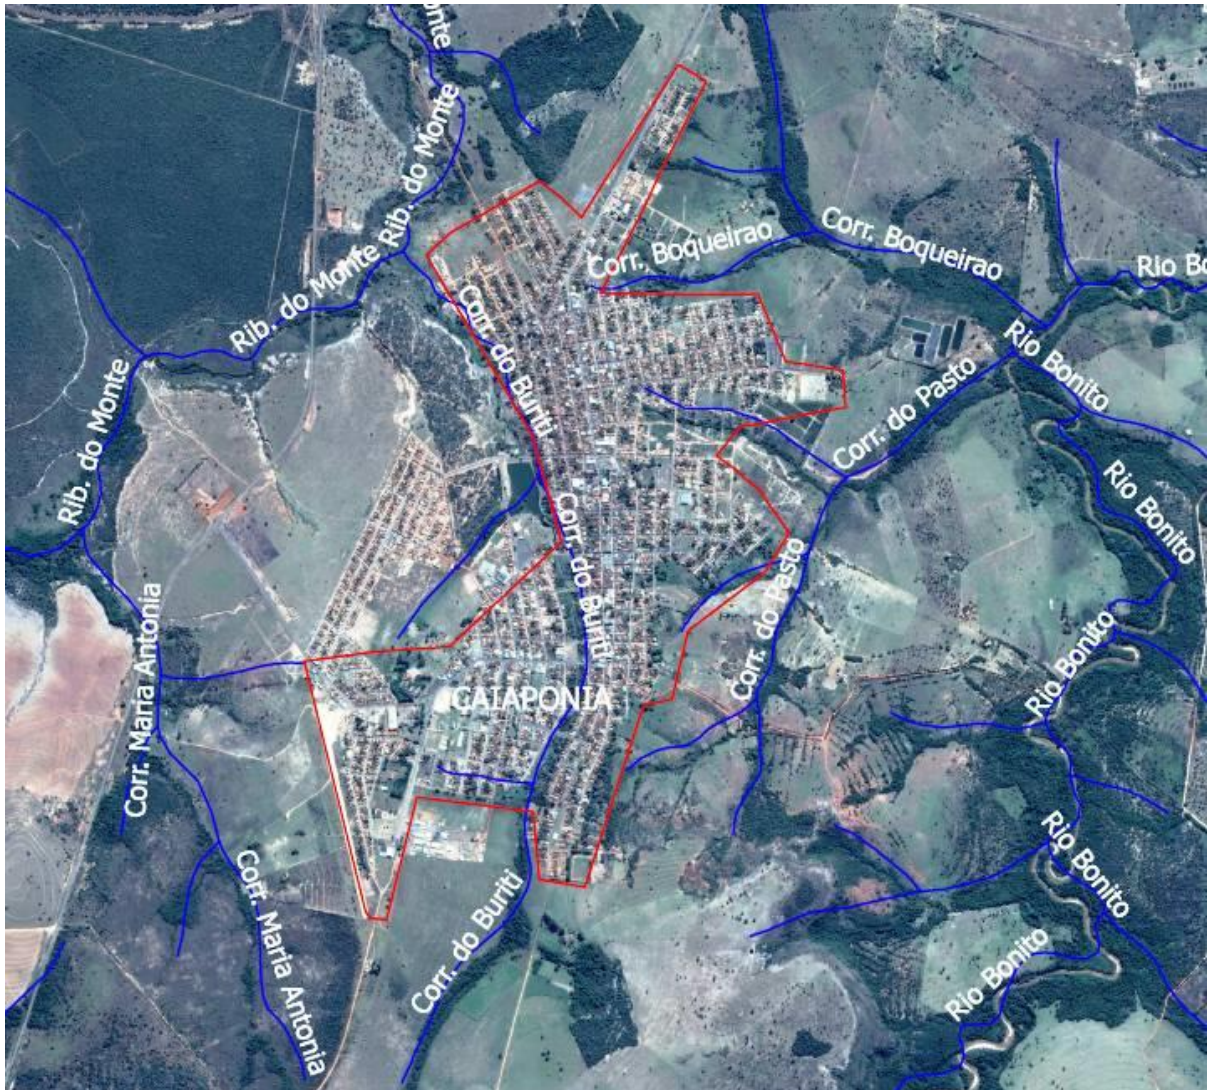
Os principais fundos de vale, bem como os potenciais corpos receptores da zona urbana de Caiapônia se encontram demarcados em azul na figura abaixo. Próximo a tais regiões são locais indicados para a instalação de interceptores.

Figura 69. Fundos de vale e potenciais corpos receptores no entorno da zona urbana.
Fonte: Google Earth, TERRA Consultoria, Estudos e Projetos Ambientais, 2015.
